**ČEZMEJNI NAČRT ZA INOVATIVNO TRAJNOSTNO UPRAVLJANJE  
MEJNE MURE IN IZBOLJŠANJE OBVLADOVANJA  
POPLAVNE OGROŽENOSTI**

Deliverable D.T1.4.4

Studie zu Mühlbächen und Seitenarmen - Slowenien

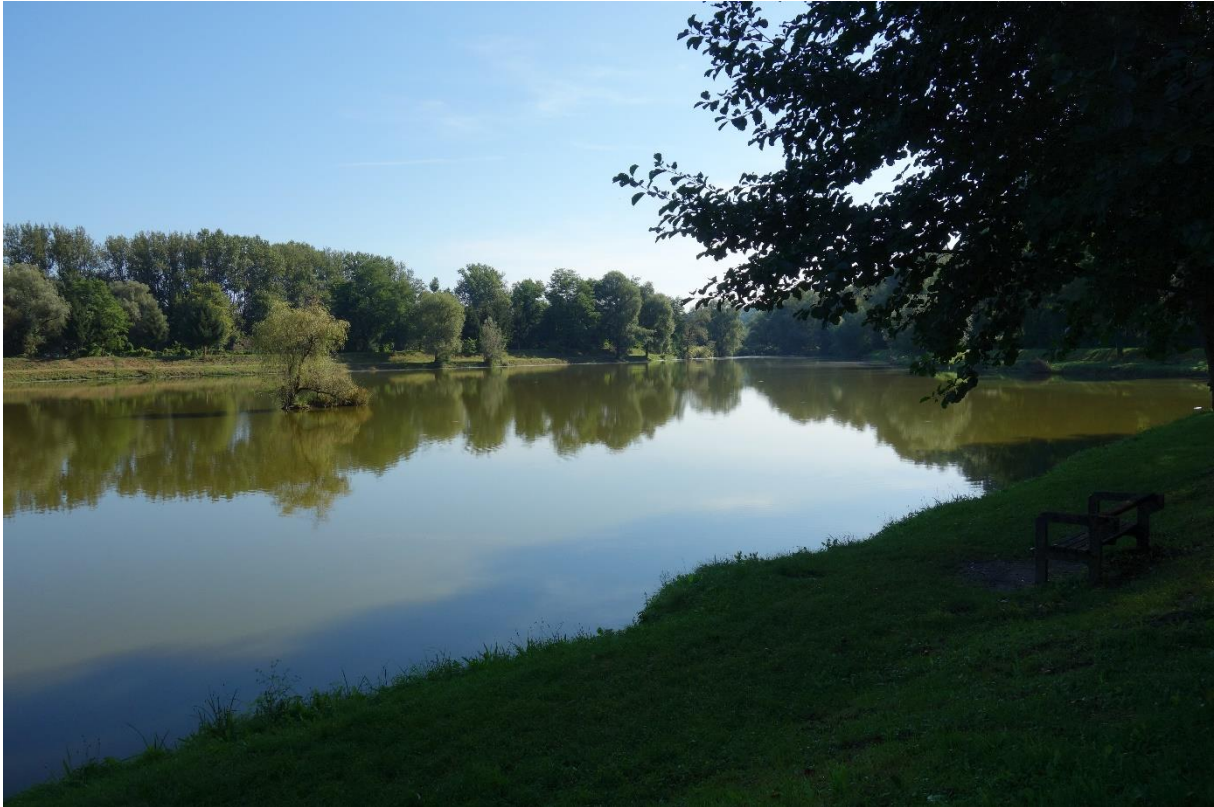
Im Jahr 1976 wurde das Wehr bei Sladki Vrh abgebaut. Da damit der energetisch genutzte Kanal nicht mehr wasserführend war und es kein Interesse für eine Sanierung gab, wurde ein großer Teil des damaligen Kanals zugeschüttet (im Fabrikbereich und darüber hinaus an der Stelle des einstigen Kanals verläuft heute auch die Straße durch Sladki Vrh), ein Teil wurde zu Fischeichen umgebaut. Die Überreste des Wehrs und des ehemaligen Kanals unterhalb des Wehrs auf einer Länge von ca 200 m erinnern an das einstige System.

*Bild 2: Fischeich im Gebiet des alten Seitenarms bei Sladki Vrh (Foto: Gašper Zupančič, 11.9.2019).*

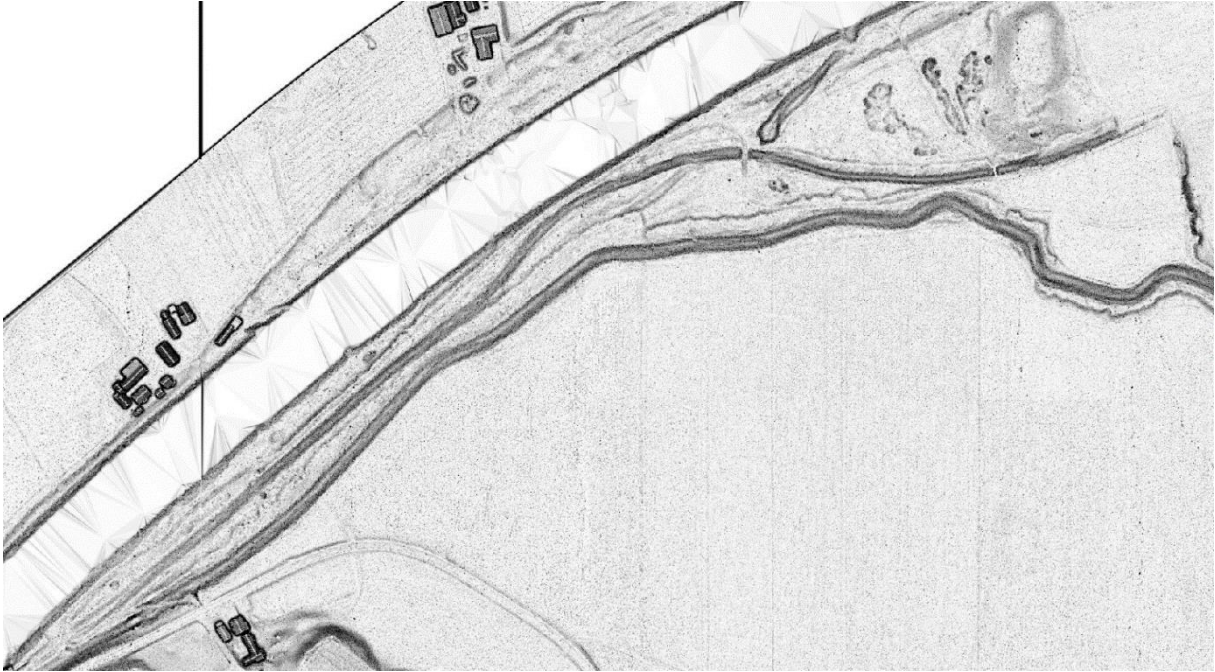
Bild 4: Überrest des einstigen Gerinnes des Vizjak-Kanals im Einlaufbereich bei Vratja vas (schattiertes Relief aufgrund von LIDAR-Daten, Quelle: gisserver.gov.si).

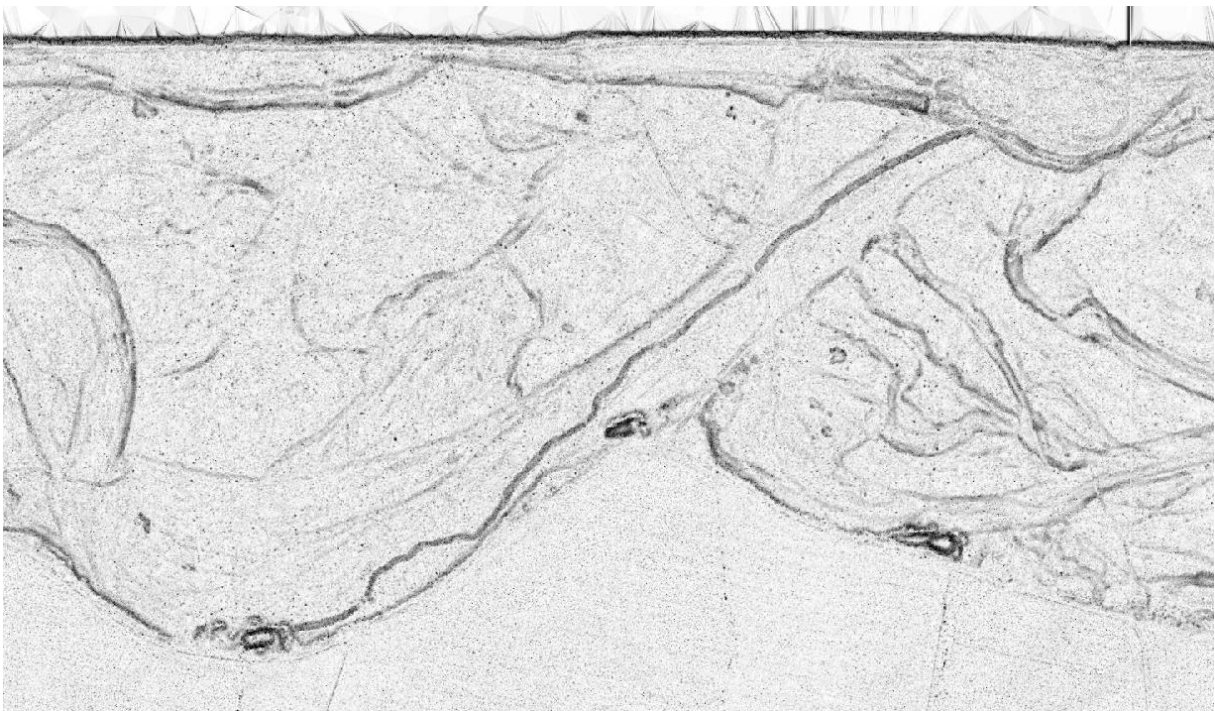
Bild 5: Überrest des einstigen Gerinnes des Vizjak-Kanals im Auslaufbereich bei Spodnje Konjišče (schattiertes Relief aufgrund von LIDAR-Daten, Quelle: gisserver.gov.si).

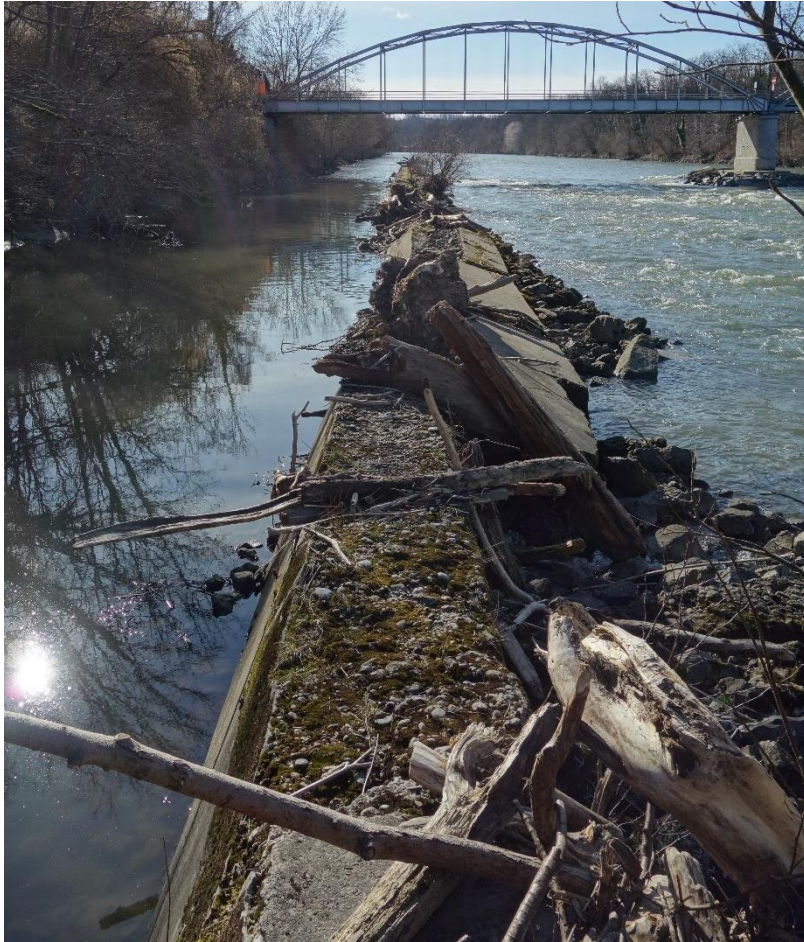
Wie die untenstehenden Bilder zeigen (Bild 7 bis Bild 11), sind die Objekte sanierungsbedürftig. Das gilt insbesondere für die Hochwasserschleusen im Einlaufteil des Baches und das Teilungsobjekt bei Segovci.

*Bild 7: Teilweise eingestürzte Wand zwischen dem Gerinne der Mur und dem Einlaufkanal (Foto: Gašper Zupančič, 27. 2. 2020).*

- Laufregulierung zur schrittweisen Wiederherstellung des Elfmühlenbachs (nach Phasen entlang des Gerinnes);
- Sanierung der 500 Meter langen Teilungsmauer zwischen dem Gerinne der Mur und dem Einlaufkanal, der auf einer Länge von 50 Metern abgerissen wurde und an mehreren Stellen Risse aufweist und Wasser durchlässt.
- Entfernung des abgesetzten Materials im Einlaufkanal;
- Sanierung des Schleusenobjekts mit einem Schotterauslass: Senkung der Schwelle des Objekts um 20-30 cm, Sanierung der Schleusen, so dass sie ferngesteuert werden können;
- Gesamtanierung des Hochwasserobjekts unterhalb der Schwelle, das mit neuen Schleusen ausgestattet und mit einer Fernsteuerung versehen wird;

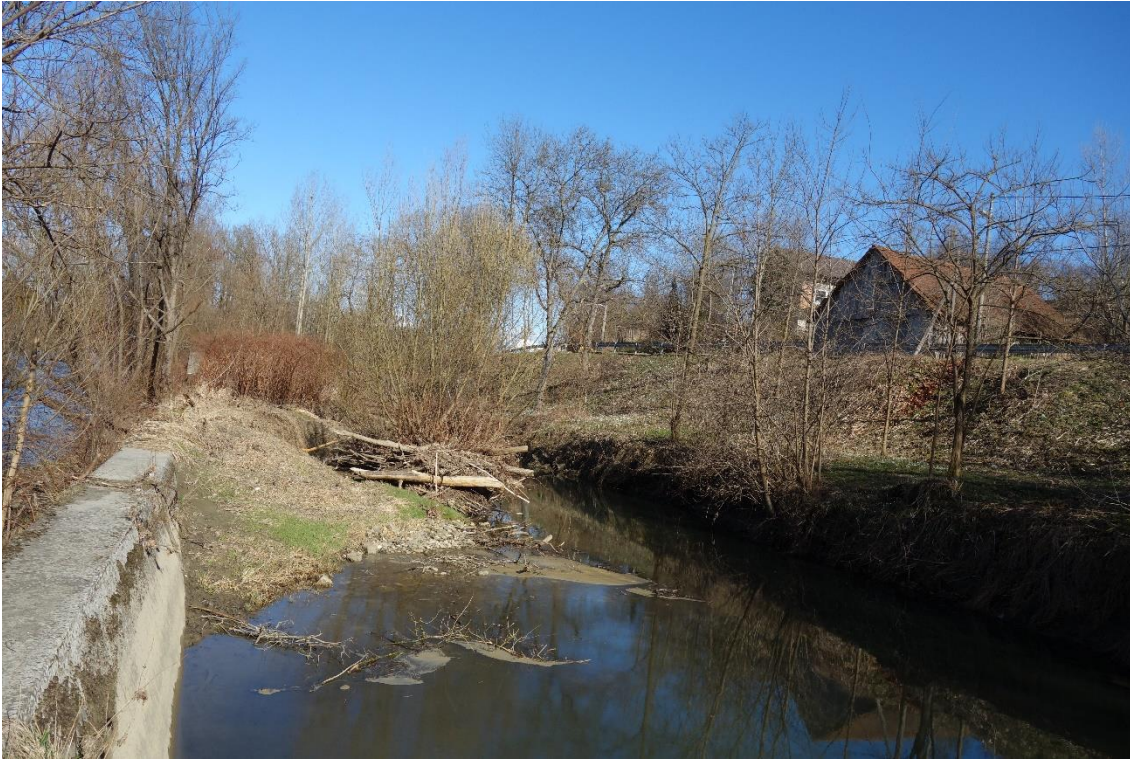
*Bild 8: Ablagerungen im Einlaufkanal (Foto: Gašper Zupančič, 27.2.2020).*

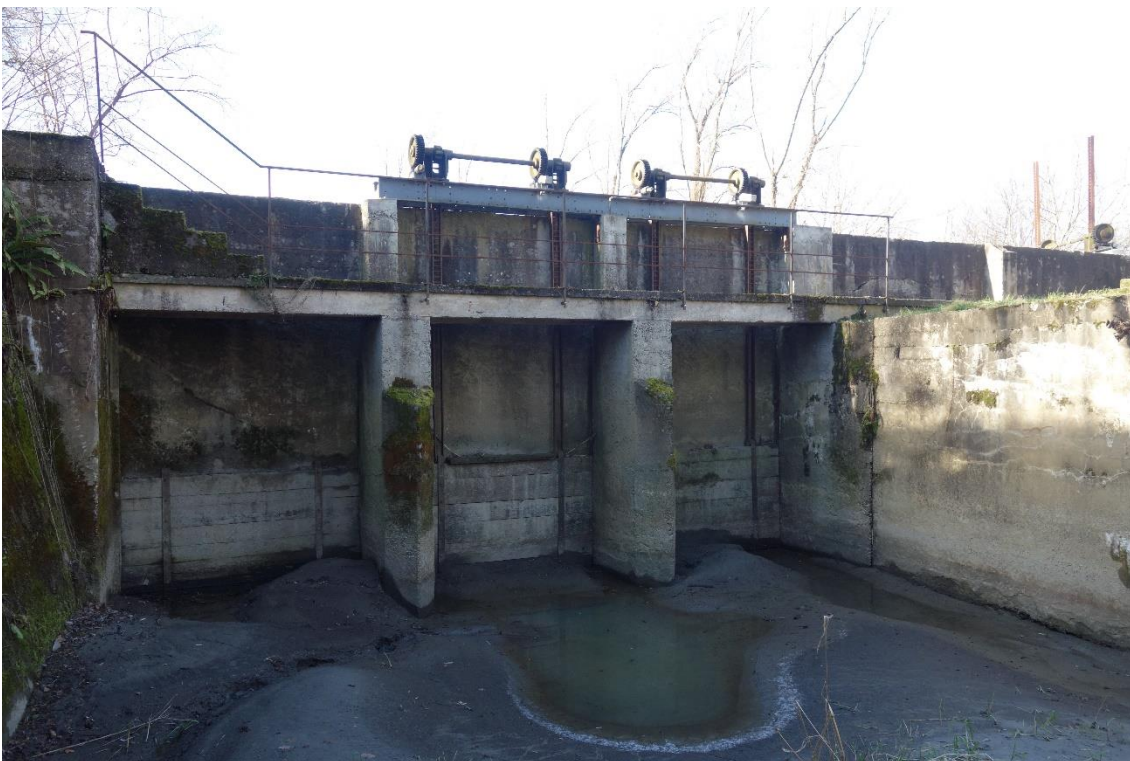
*Bild 9: Schleusen am Einlauf in den Bach – Blick vom Gerinne des Elfmühlenbaches (Foto: Gašper Zupančič, 5.2.2020).*

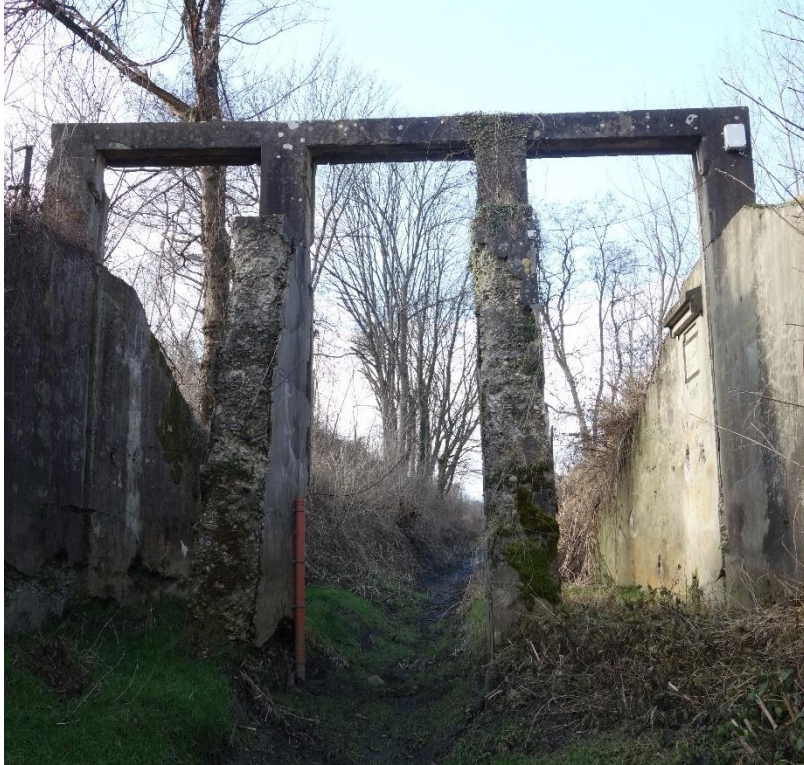
*Bild 10: Hochwasserobjekt – Blick aus der Richtung flussabwärts (Foto: Gašper Zupančič, 5.2.2020).*

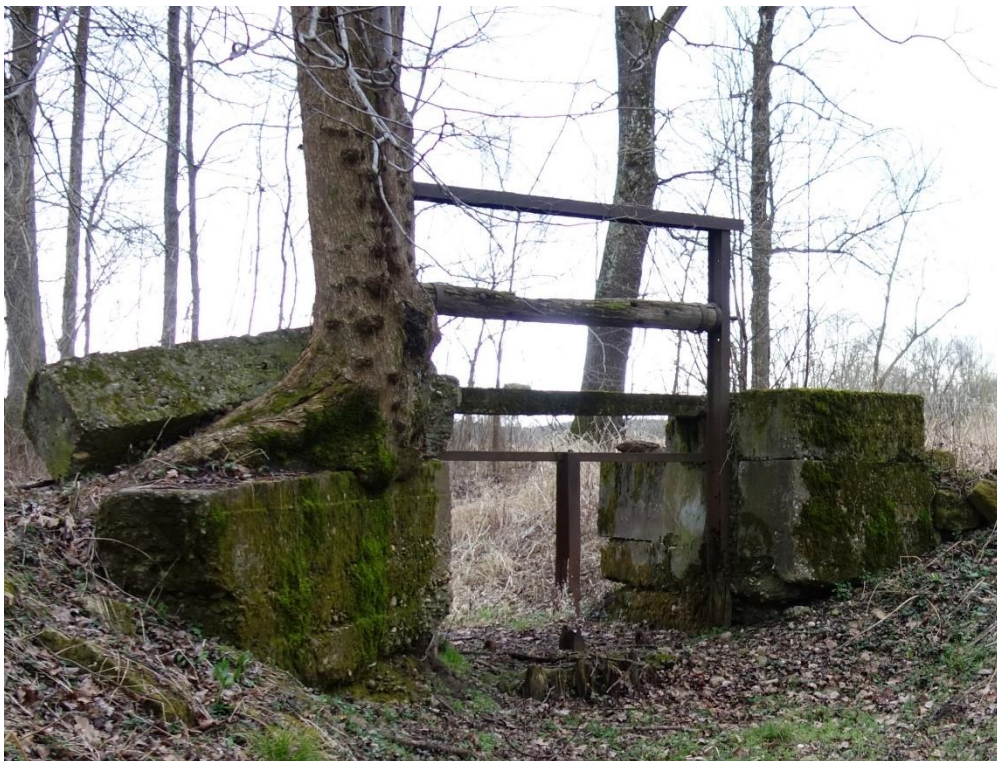
*Bild 11: Teilungsobjekt an der Gabelung beider Auslauftteile des Baches bei Segovci (Foto: Gašper Zupančič, 4.3.2020).*

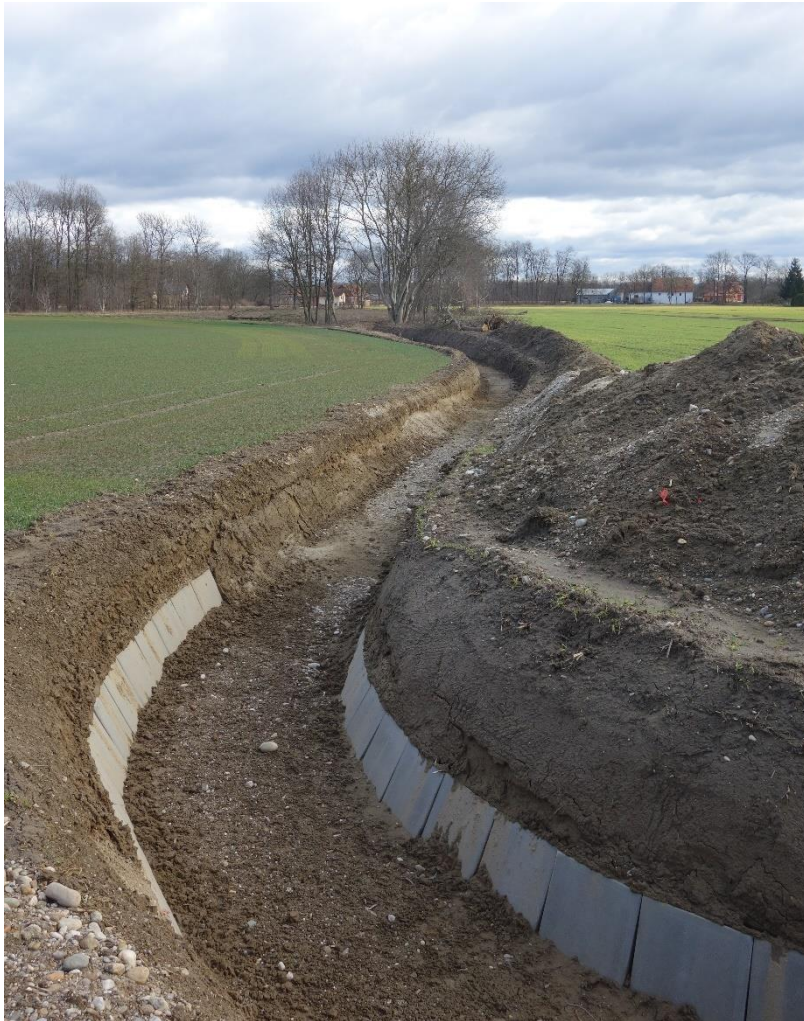
Der ausschlaggebende Grund für die Unterbrechung der versuchsweisen Dotation war der Stillstand des Wassers und in der Folge die Versickerung im Mäander Žiberci. Zur Behebung dieses Umstands wurde die Sanierung der Nivelette der Sohle in diesem Bereich des Baches vorgeschlagen. Als Alternative bietet sich der Aushub eines Bachgerinnes am Mäander in Žiberci vorbei entlang des einstigen Elfmühlenbaches an. Zu Beginn des Jahres 2020 wurde ein Kanal auf einer Länge von ca. 800 m ausgehoben (Bild 13) und ein Durchlass unter der Gemeindestraße gebaut. Mit der Umleitung des Elfmühlenbaches wurde erreicht, dass die unterkellerten Objekte in Žiberci umgangen werden und dass die versuchsweise Dotation fortgesetzt werden kann.

*Bild 13: Aushub des neuen Kanals, vorbei am Mäander in Žiberči (Foto Gašper Zupančič, 5.2.2020).*
