**ČEZMEJNI NAČRT ZA INOVATIVNO TRAJNOSTNO UPRAVLJANJE
MEJNE MURE IN IZBOLJŠANJE OBVLADOVANJA
POPLAVNE OGROŽENOSTI**

**GRENZÜBERSCHREITENDER MANAGEMENTPLAN ZUR INNOVATIVEN
NACHHALTIGEN BEWIRTSCHAFTUNG DER GRENZMUR UND ZUR
VERBESSERUNG DES HOCHWASSERRISIKOMANAGEMENTS**

Deliverable D.T1.4.2

Analyse der Niederwassersituation der Grenzmur - Österreich

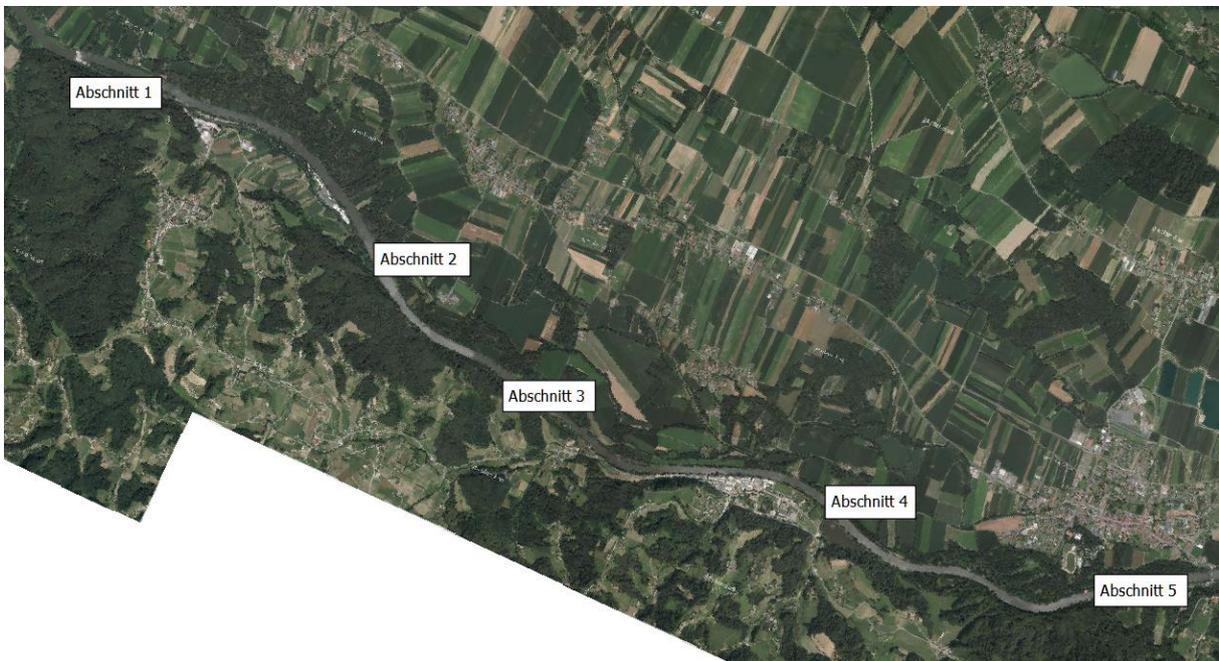
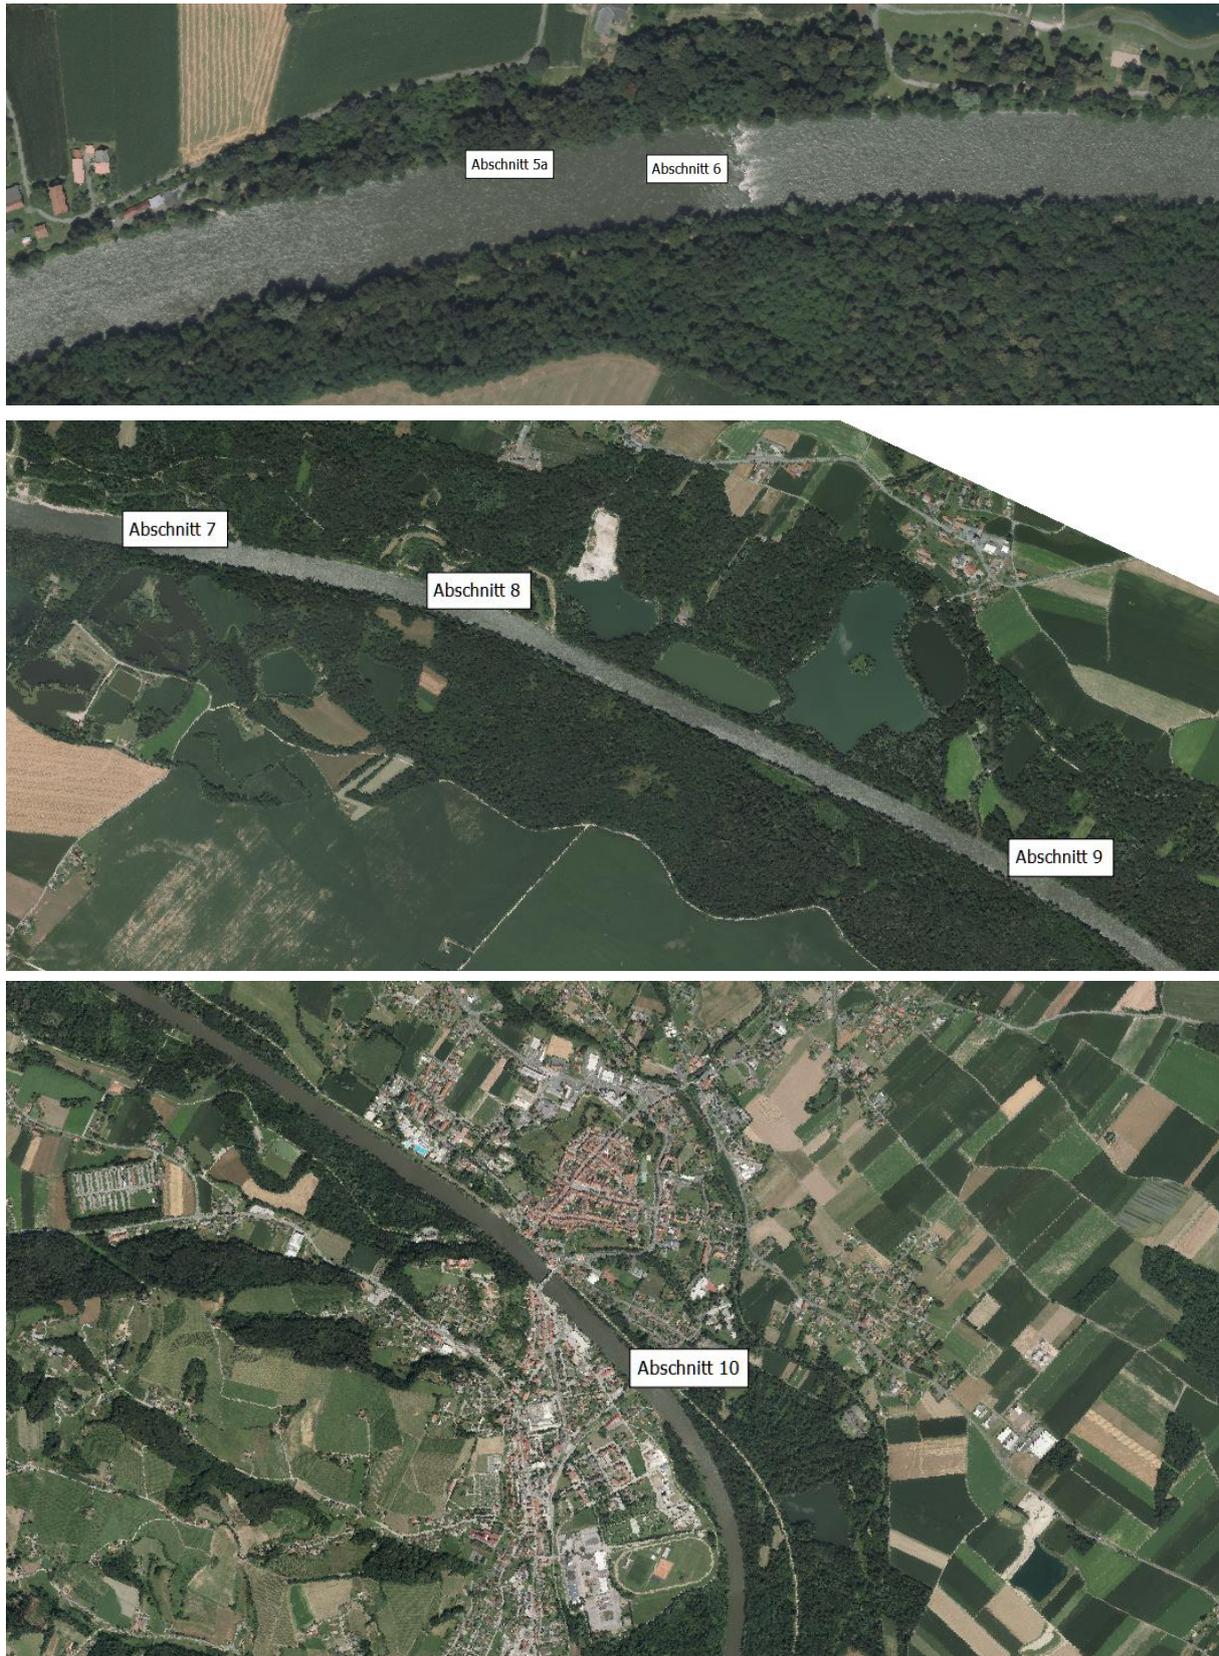
Abbildung 10: Lage der Abschnitte 1-10 im Untersuchungsgebiet. Gesamtüberblick (oben) und Detailausschnitte.

Darüber hinaus wurden die Fließgeschwindigkeiten in einer tiefen und langsam fließenden (lenitischen) Strecke untersucht (Abschnitt 5a), um die Verhältnisse bei Niederwasserführungen in solchen Abschnitten exemplarisch darzustellen. Dies passierte außerhalb der und zusätzlich zu den 10 Abschnitten (Abbildung 10).

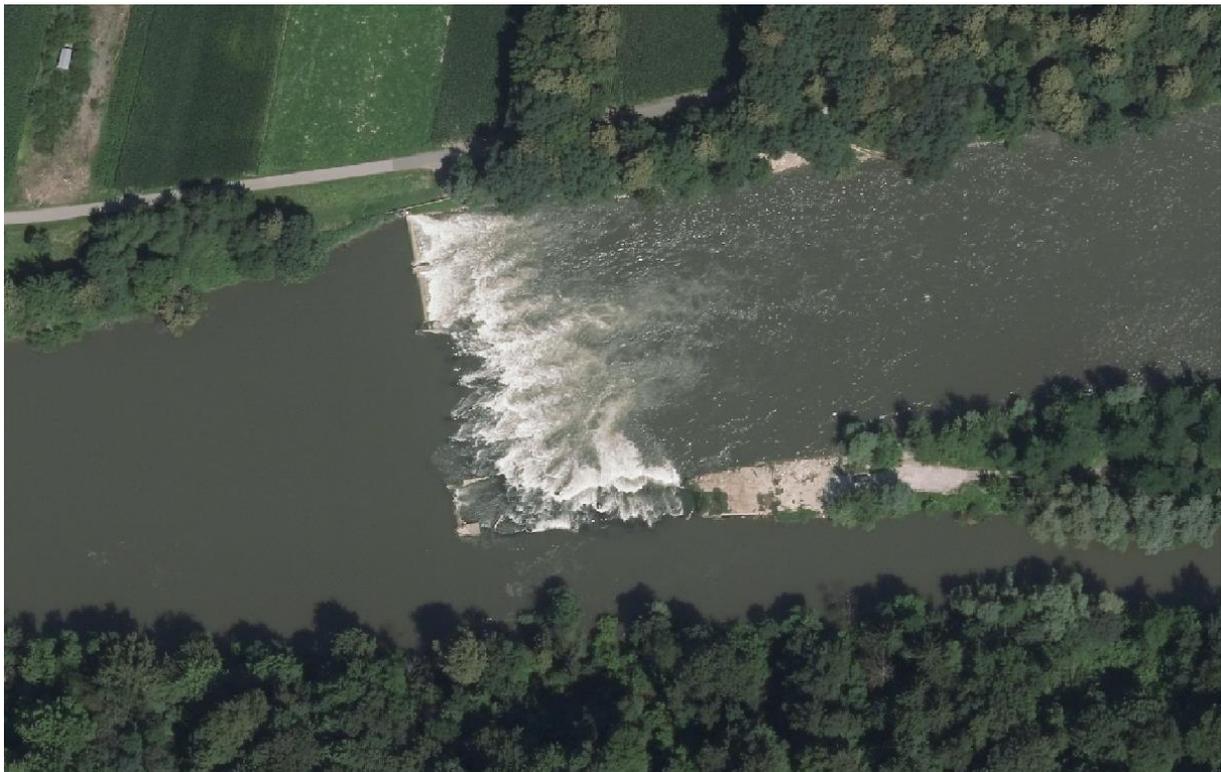
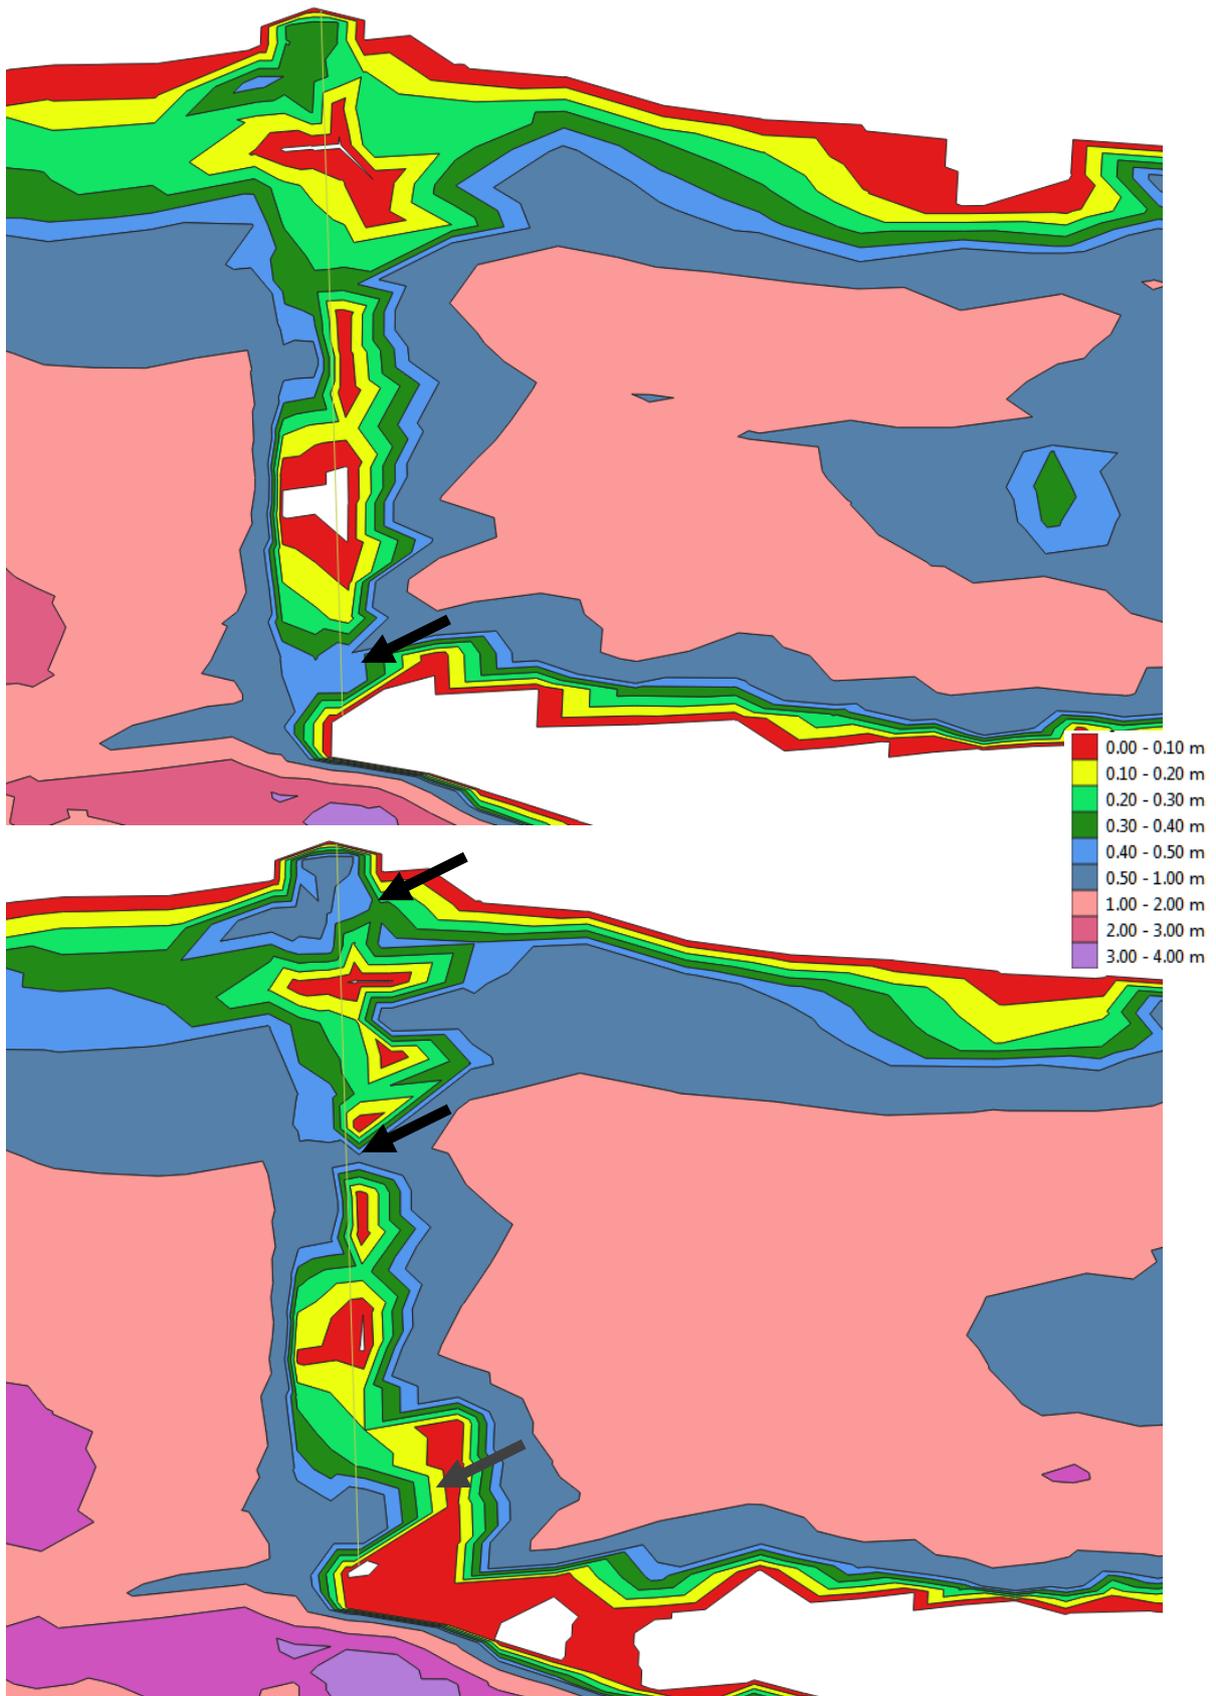
Abbildung 11: Wehr Ceršak mit Wassertiefen bei NQ_T (oben) und $MJNQ_T$ (unten). Die Pfeile markieren den Wanderkorridor.

Die Wehranlage Ceršak befindet sich am oberen Ende des Untersuchungsgebietes und stellt ein mögliches Wanderhindernis für aquatische Organismen dar (Abbildung 11). Es ist ein künstliches Querbauwerk, an dem Wasser in einen Mühlgang auf slowenischer Seite ausgeleitet wird. Das Bauwerk weist nahe des orographisch rechten Ufers einen

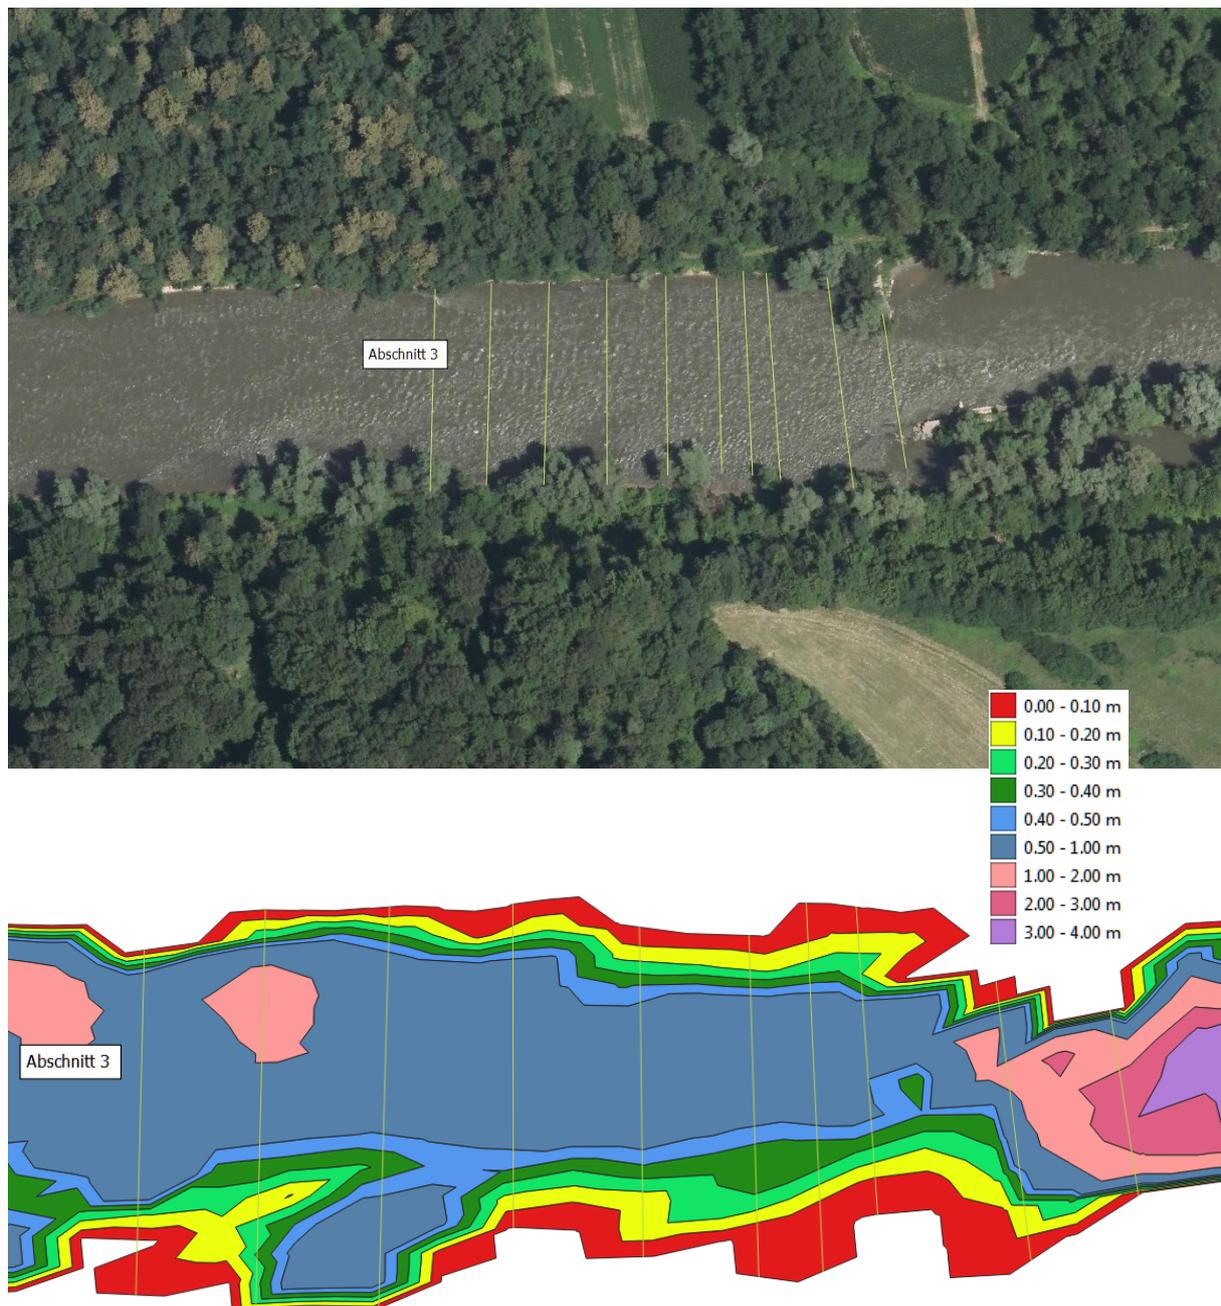
Abbildung 19: Lage des Untersuchungsabschnittes 3 (Profile 30-21) und Wassertiefen bei NQ_T .

Der Untersuchungsabschnitt 3 (oberhalb von Weitersfeld an der Mur) stellt eine Flachstelle dar, die sich nach flussabwärts etwas verschmälert und anschließend wieder in eine tiefe Sektion übergeht (Abbildung 19). Entsprechend der Wassertiefe sind die Profile 27 und 25-23 die pessimalen. Beim geringsten Durchfluss 1 (NQ_T) erreicht die Wassertiefe hier mindestens 0,51 m (Abbildung 19, Tabelle 5). Bei Durchfluss 2 ($MJNQ_T$) nimmt die Tiefe in vielen Querprofilen bereits merklich zu (Tabelle 5).

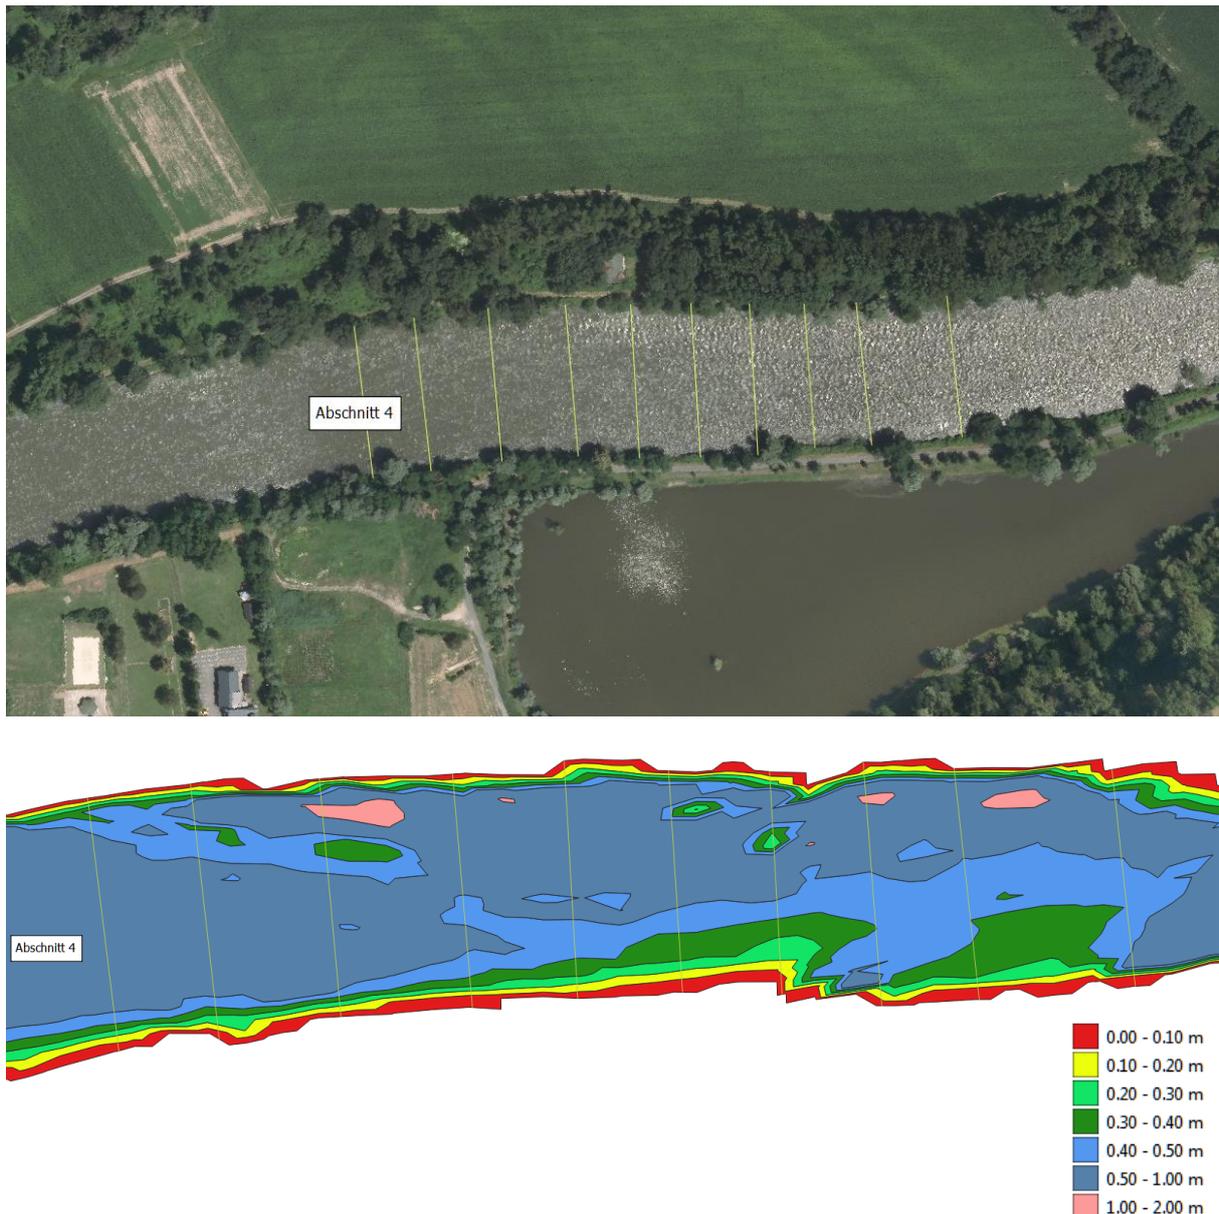
Abbildung 20: Lage des Untersuchungsabschnittes 4 (Profile 40-31) und Wassertiefen bei NQ_T .

Der Abschnitt 4 (flussab von Weitersfeld an der Mur) ist ebenfalls eine eher gleichmäßig seichte Strecke, die etwas breiter ist (Abbildung 20). Auffällige Seichtstellen fehlen. Der Wassertiefe bei den verschiedenen Durchflüssen zufolge sind die pessimistischen Stellen die Profile 40, 39, 37, 35, 34, 32, 31, die sich somit fast über den ganzen Streckenteil verteilen. Bei Durchfluss 1 (NQ_T) ergibt sich eine Wassertiefe von mindestens 0,51 m oder darüber (Tabelle 6). Bei den Durchflüssen 2 ($MJNQ_T$) und 3 ($Q_{95\%}$) ist die Wassertiefe bereits etwas höher, unterscheidet sich jedoch zwischen diesen Durchflüssen praktisch nicht. Bei MQ (Durchfluss 4) nimmt die Wassertiefe naturgemäß erheblich zu (Tabelle 6).

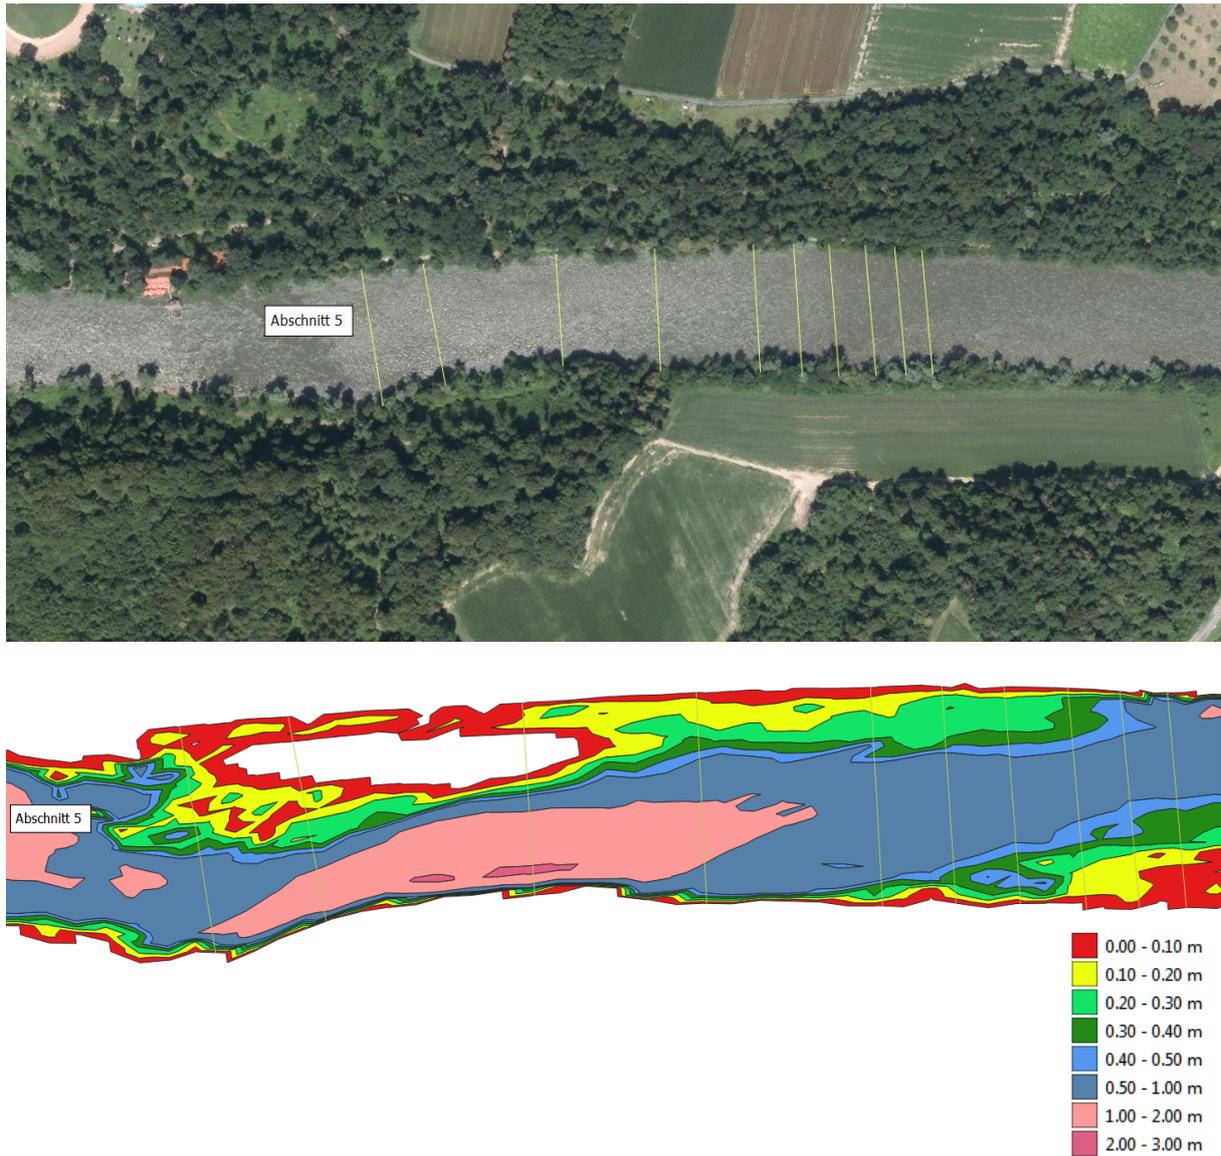
Abbildung 21: Lage des Untersuchungsabschnittes 5 (Profile 50-41) und Wassertiefen bei NQ_T .

Die Untersuchungsstrecke 5 (Mureck) präsentiert sich als flacherer Abschnitt, der orographisch linksufrig vermutlich durch eine Schotterbank deutlich eingeeengt ist. Daneben liegt eine tiefere Rinne (Abbildung 21). Die geringsten Wassertiefen treten daran flussabwärts anschließend in den Transekten 45-41 auf. Die Mindestwassertiefe erreicht oder übersteigt bei Durchfluss 1 (NQ_T) 0,51 m (Tabelle 7). Auch bei den Durchflüssen 2 ($MJNQ_T$) und 3 ($Q_{95\%}$) liegt die Wassertiefe in diesen Profilen mit $\geq 0,51$ m in derselben Kategorie (Tabelle 7).

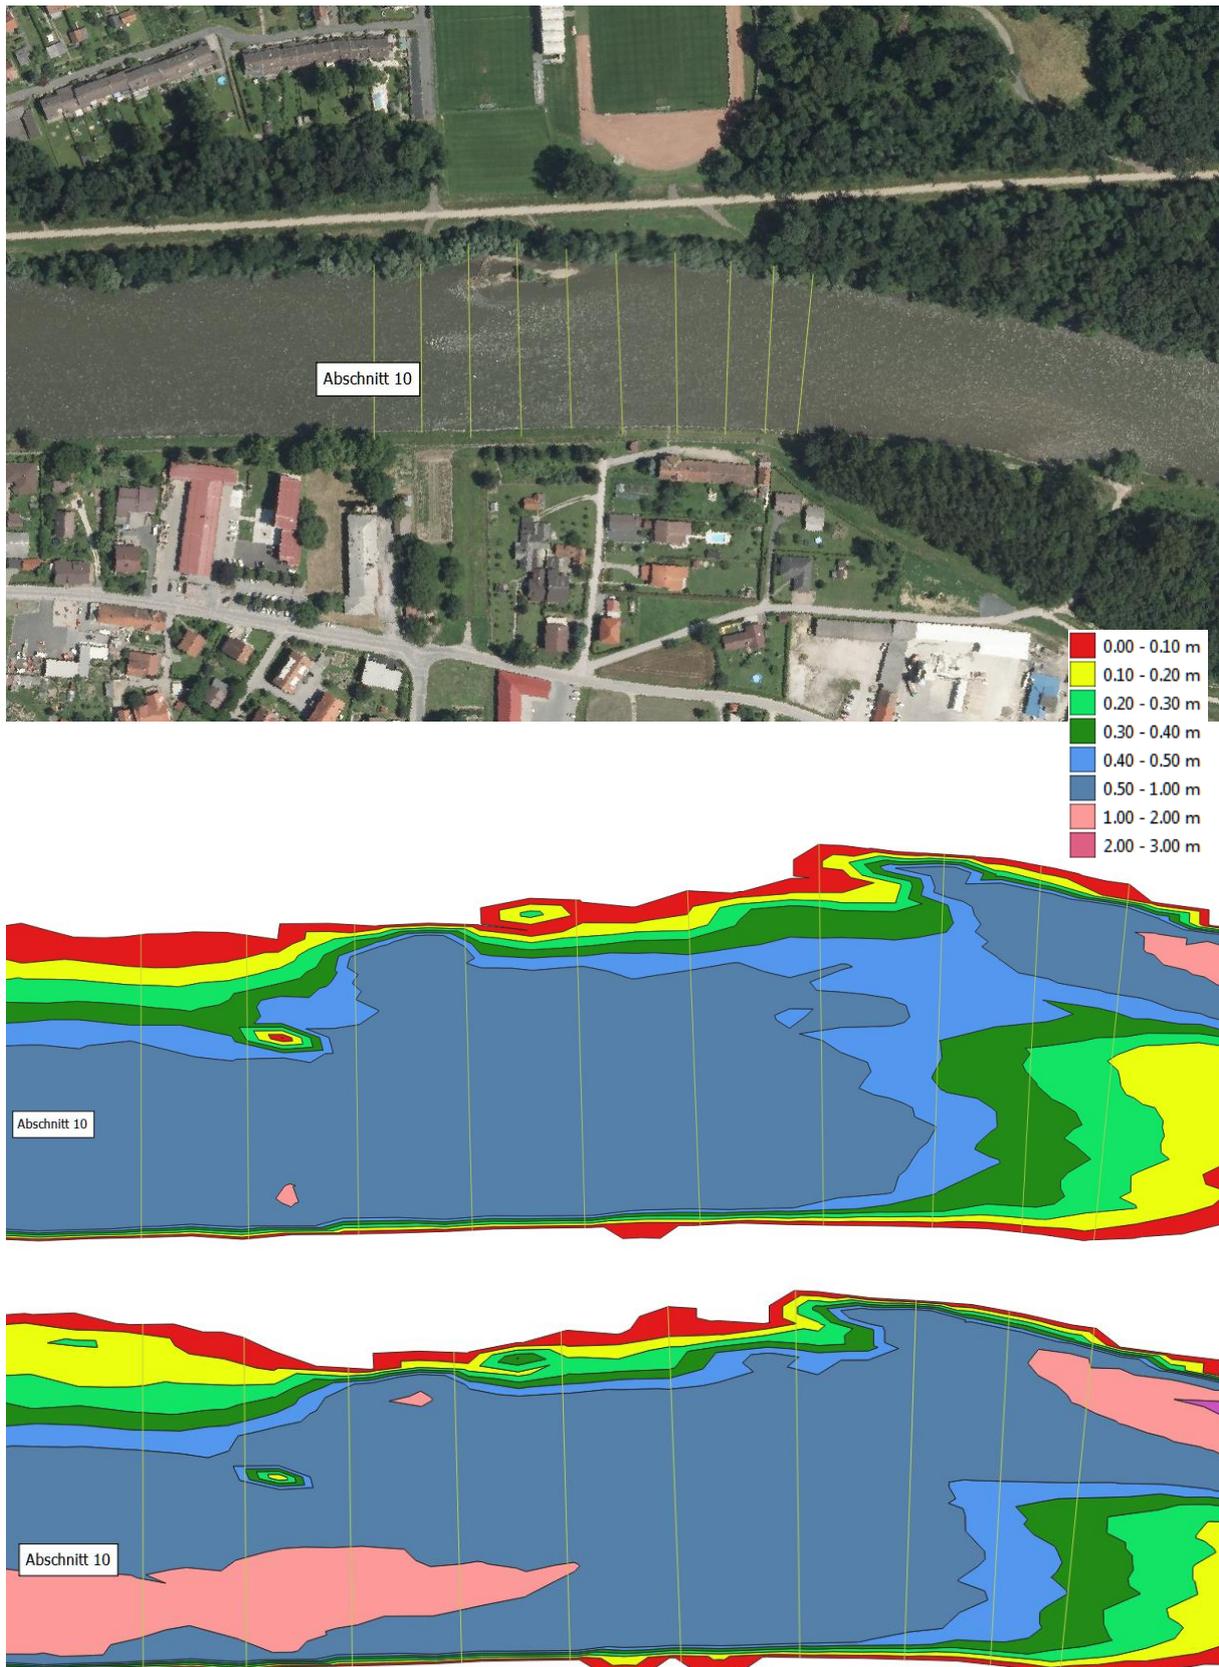
Abbildung 26: Lage des Untersuchungsabschnittes 10 (Profile 100-91) und Wassertiefen bei NQ_T (Mitte) und $MJNQ_T$ (unten).

Der Abschnitt 10 befindet sich mit einigem Abstand zu den anderen Untersuchungsstrecken nahe des flussabwärtigen Endes des Projektgebietes unmittelbar unterhalb von Bad Radkersburg (Abbildung 10). Die Strecke ist ebenfalls einheitlich tief, schließt jedoch am flussabwärtigen Ende mit einer schräg zur Fließrichtung verlaufenden seichteren und schwellenartigen Stelle ab (Abbildung 26). In dieser Struktur befindet sich das pessimale Profil 93, das bei Durchfluss 1 (NQ_T) im Wanderkorridor eine maximale Wassertiefe von $\geq 0,41 \text{ m}$ aufweist (Tabelle 12). In ufernahen Bereichen ist die Wassertiefe jedoch etwas größer. Hier ist jedoch kein zusammenhängender tieferer Wanderkorridor nach flussaufwärts gegeben. Bei Durchfluss 2 ($MJNQ_T$) und 3 ($Q_{95\%}$) ergibt sich im digitalen Modell für diese Stelle und die weiteren Transekte dieses Abschnittes eine Maximaltiefe von mindestens $0,51 \text{ m}$ (Tabelle 12).

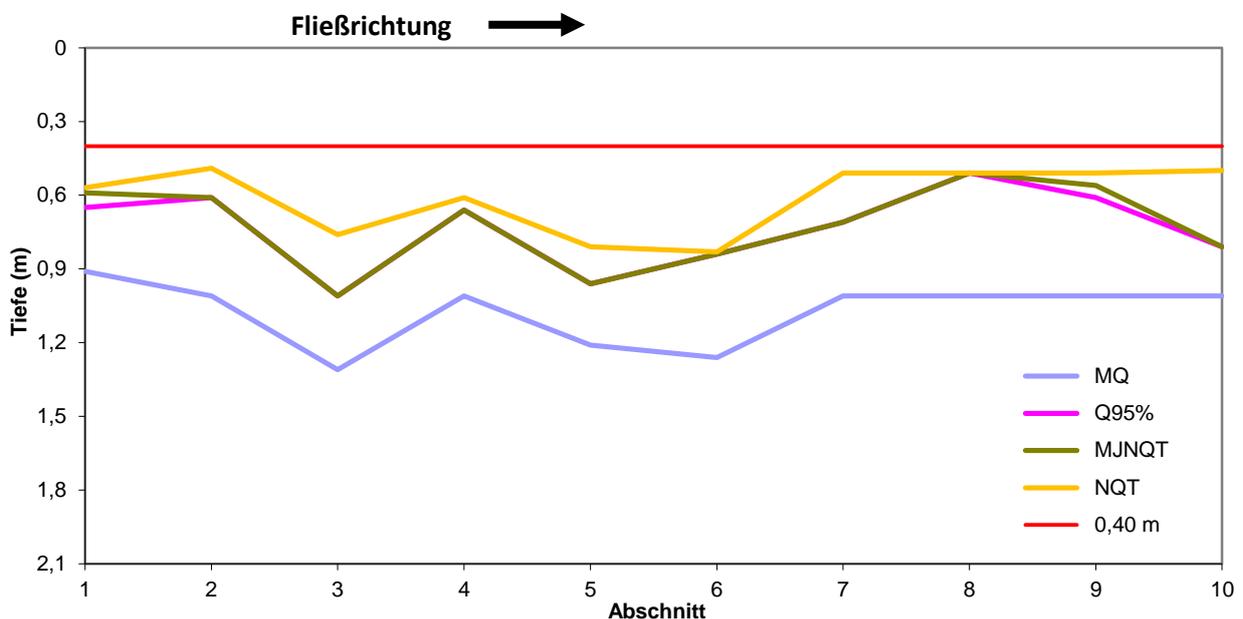
Abbildung 27: Wassertiefe im Talweg in den Untersuchungsabschnitten 1-10 bei vier Durchflüssen (Darstellung der Tiefe überhöht).

Bei Durchfluss 2 ($MJNQ_T$) und 3 ($Q_{95\%}$) ist die Tiefe im Talweg im gesamten Durchschnitt bereits erheblich, d.h. um 0,12 m und 0,13 m, größer (Tabelle 13). Bei Durchfluss 4 (MQ) erreicht die Tiefe im Talweg insgesamt 1,08 m, wobei die Schwankungsbreite in den einzelnen Teilabschnitten zwischen 0,91-1,31 m beträgt. Die Verhältnisse im Wanderkorridor der einzelnen Abschnitte bei den vier Durchflüssen zeigen die Abbildungen 28-37. Die Tiefe variiert in den einzelnen Abschnitten zwischen den Einzelprofilen nicht (Abschnitt 8) bis sehr stark (Abschnitt 3; Abbildungen 28-37, Tabelle 13).

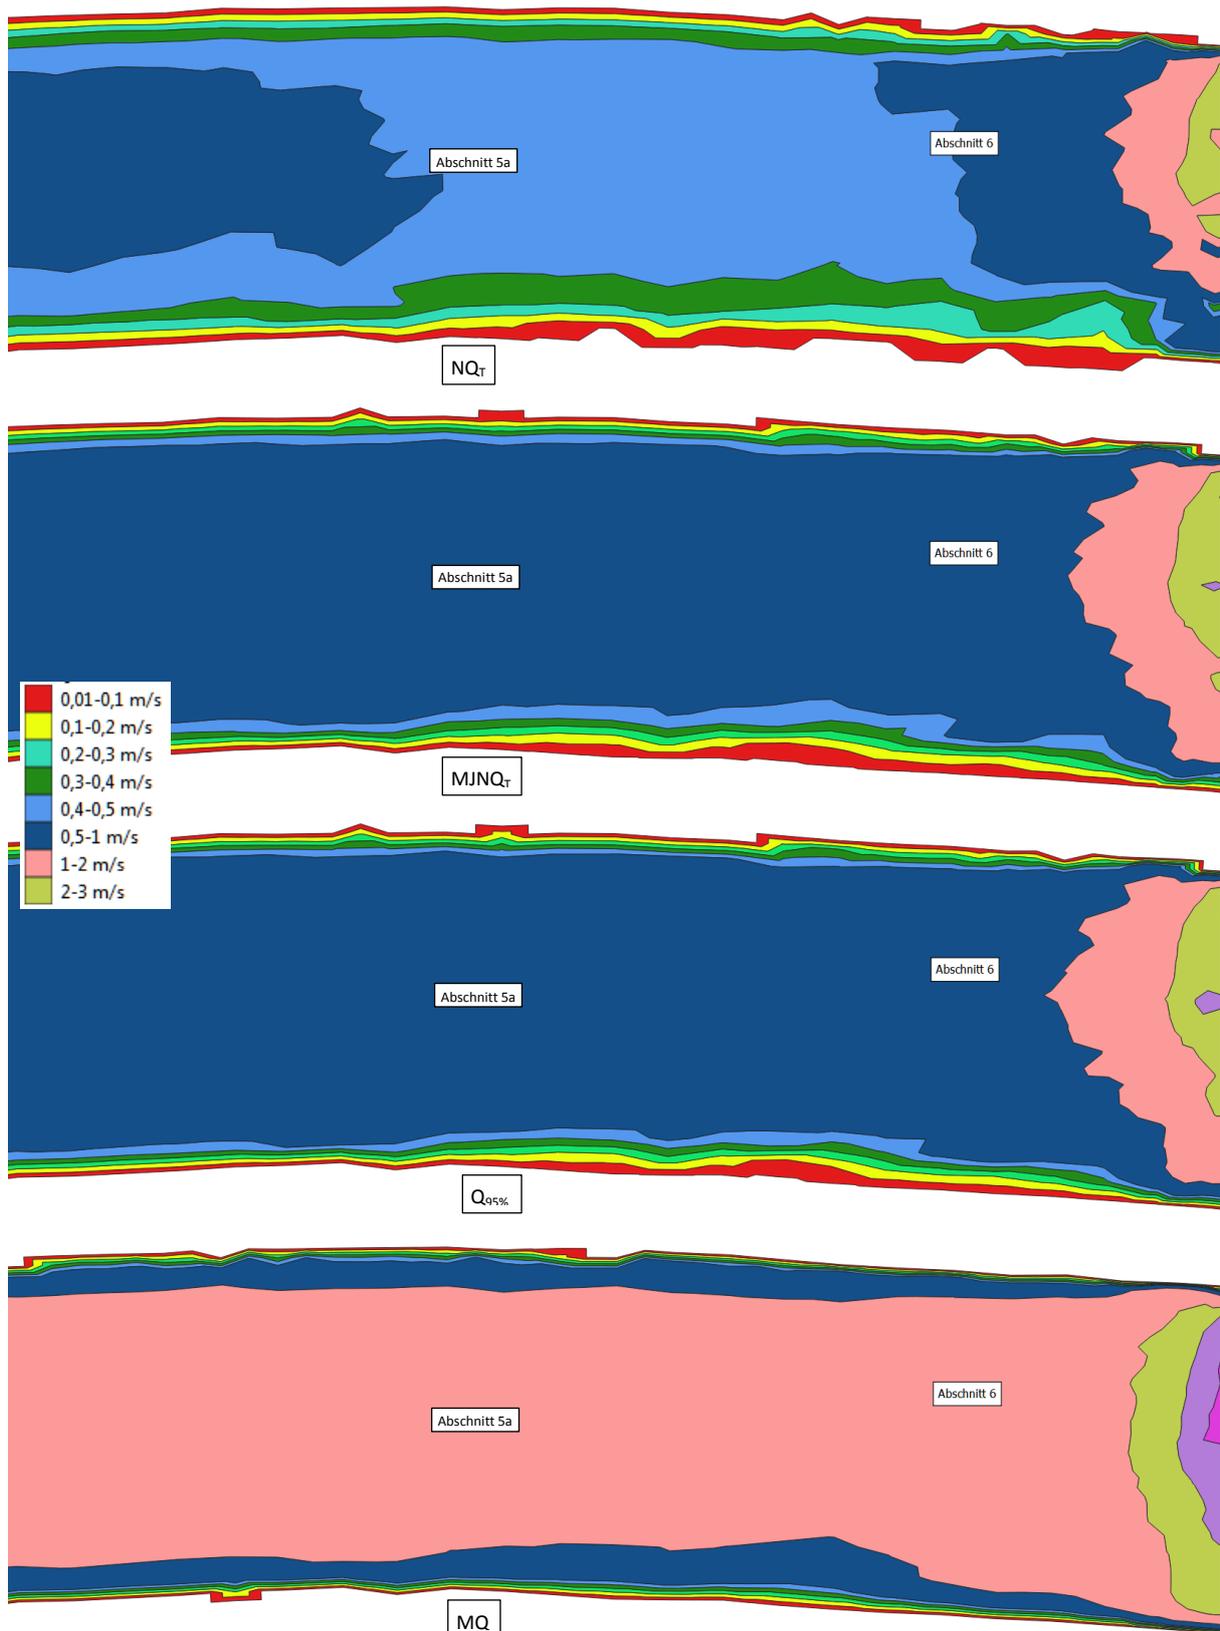
Abbildung 59: Fließgeschwindigkeit im Wanderkorridor in Untersuchungsabschnitt 5a bei NQ_T (ganz oben), $MJNQ_T$ (Mitte oben), $Q_{95\%}$ (Mitte unten) und MQ (ganz unten).

Bei Durchfluss 1 (NQ_T) beträgt die maximale Fließgeschwindigkeit in einer ausgedehnten Fläche zwischen 0,4-0,5 m/s. Daran schließen sich flussauf und flussab bereits Geschwindigkeiten zwischen 0,5-1 m/s an (Abbildung 59). Bei Durchfluss 2 ($MJNQ_T$) und 3 ($Q_{95\%}$) ist die maximale Fließgeschwindigkeit im gesamten Bereich zwischen 0,5-1 m/s

Der erforderliche Mindestwert von 0,3 m/s für die Fließgeschwindigkeit im Wanderkorridor wird bei der Wasserführung von NQ_T bereits in sämtlichen untersuchten Profilen ganz erheblich übertroffen, sodass bei dieser Dotationshöhe eine ungehinderte Orientierung von aufsteigenden aquatischen Organismen und insbesondere Fischen möglich ist. Dies ist auch in den tiefen und langsam fließenden Bereichen der Fall, wie exemplarisch an einem Beispiel dargestellt ist (Mindestfließgeschwindigkeit 0,4-0,5 m/s).

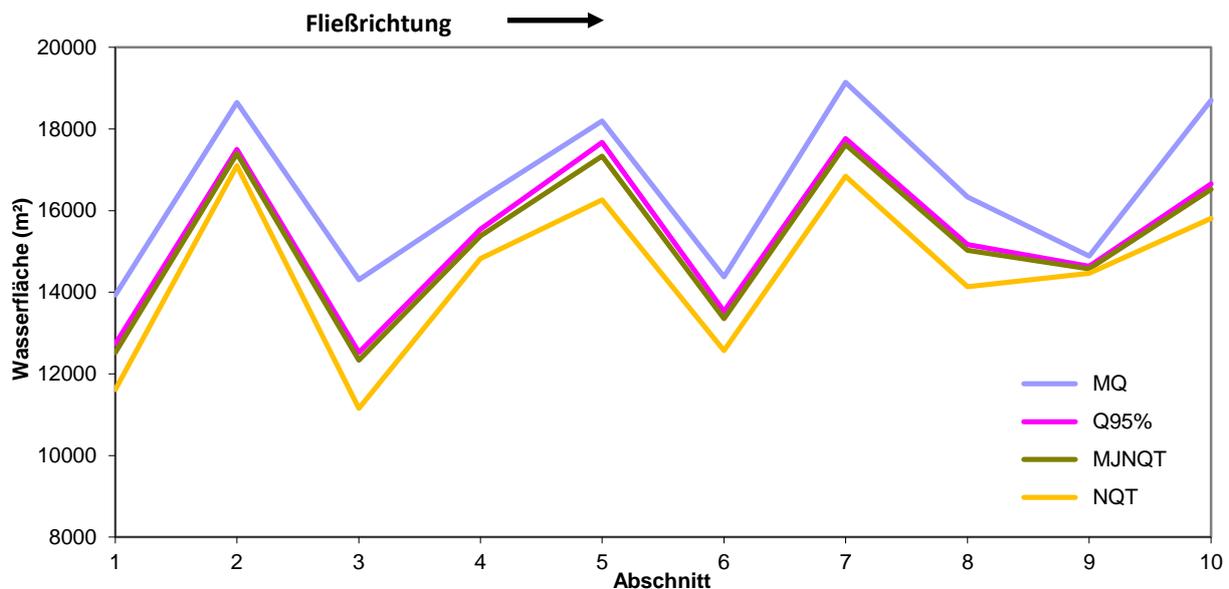
Abbildung 71: Mittlere benetzte Fläche (Gewässerstrecke 200 m) in den Untersuchungsabschnitten 1-10 bei vier Durchflüssen.

Im Verhältnis zur Wasserfläche bei $MJNQ_T$ (Durchfluss 2) repräsentiert die aktive Fläche beim geringsten Durchfluss 1 (NQ_T) in den einzelnen Abschnitten des Untersuchungsgebietes zwischen etwa 90,4% (Abschnitt 3) und 99,2% (Abschnitt 9); im Durchschnitt sind es 95,0% (Tabelle 17). Die Verminderung der Wasserfläche bei NQ_T in Relation zu jener bei $MJNQ_T$ ist also gering (im Durchschnitt 5%). Im Vergleich zur benetzten Fläche bei MQ (Durchfluss 4) ist die Verminderung der Wasserfläche bei NQ_T (Durchfluss 1) naturgemäß höher. Dennoch ist die Abnahme verhältnismäßig gering und beträgt im Durchschnitt nur etwa 12%; in den einzelnen Abschnitten sind es 3-22% (Abbildung 71, Tabelle 17).
