**ČEZMEJNI NAČRT ZA INOVATIVNO TRAJNOSTNO UPRAVLJANJE  
MEJNE MURE IN IZBOLJŠANJE OBVLADOVANJA  
POPLAVNE OGROŽENOSTI**

Dosežek D.T1.4.4

Študija stranskih rokavov in mlinščic – Slovenija

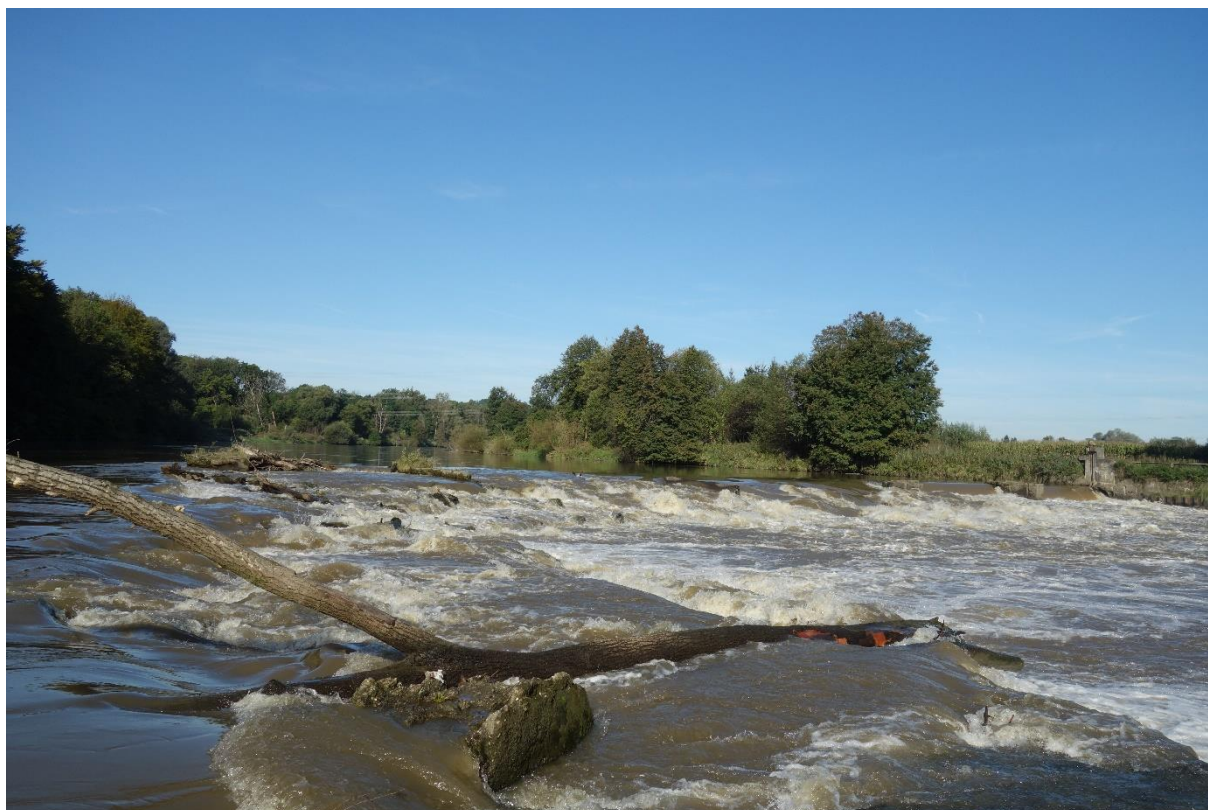
Slika 1: jezu v Ceršaku (foto: Gašper Zupančič, 11.9.2019).

Današnje stanje pa je sledeče: od jezua na Muri pri Ceršaku poteka mlinščica vzdolž struge Mure v dolžini skoraj 3 km. Mlinščica se koristi kot energetski kanal mHE Ceršak. Jez Ceršak je v slabem stanju. Upravljallec mHE Ceršak in koncesionar za rabo vode v energetske namene na reki Muri (Dravske elektrarne Maribor) predvideva rekonstrukcijo mHE Ceršak. Pripravljena je bila študija, ki predvideva 5 variant rekonstrukcije na območju med Ceršakom in Sladkim vrhom (od prenove obstoječih objektov mHE Ceršak, do izvedbe nove pretočne HE v strugi Mure na več lokacijah). Prenovo obstoječega jezua Ceršak zahteva tudi avstrijska stran, saj ima obstoječi jezu pomembno vlogo pri zagotavljanju stabilnega nivoja spodnje vode HE Spielfeld, ki se nahaja 2,6 km gorovdno od jezua Ceršak.

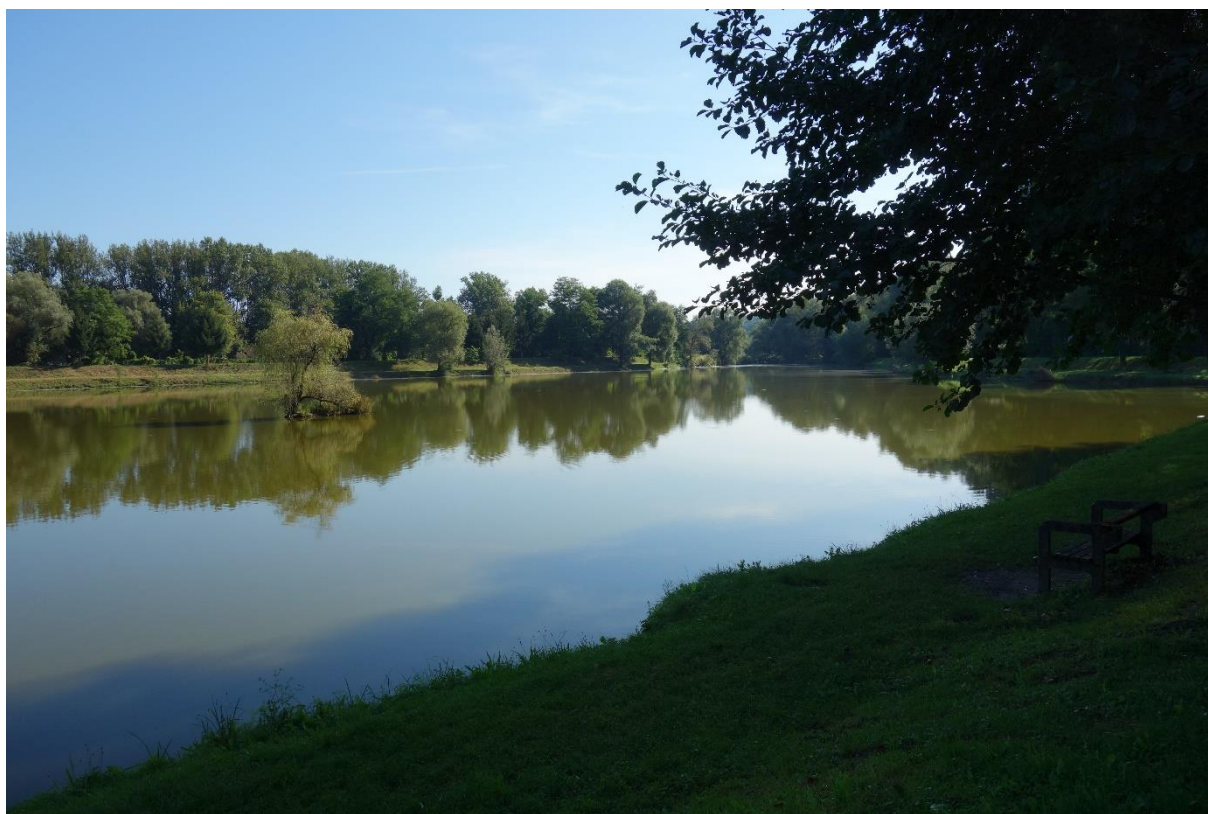
Slika 2: Ribnik na območju nekdanje Sladkogorske Mure (foto: Gašper Zupančič, 11.9.2019).

Leta 1976 je prišlo do porušitve jezua na Muri v Sladkem vrhu. Ker je s tem energetski kanal ostal brez vode in ni bilo interesa po obnovi, je bil večji del takratnega kanala zasut (na območju tovarne, poleg tega na lokaciji nekdanjega kanala danes poteka tudi cesta skozi Sladki vrh), del pa preurejen v ribnike. Na nekoč obstoječi sistem spominjajo ostanki jezua in ostanek nekdanjega kanala tik pod jezom v dolžini cca 200 m.

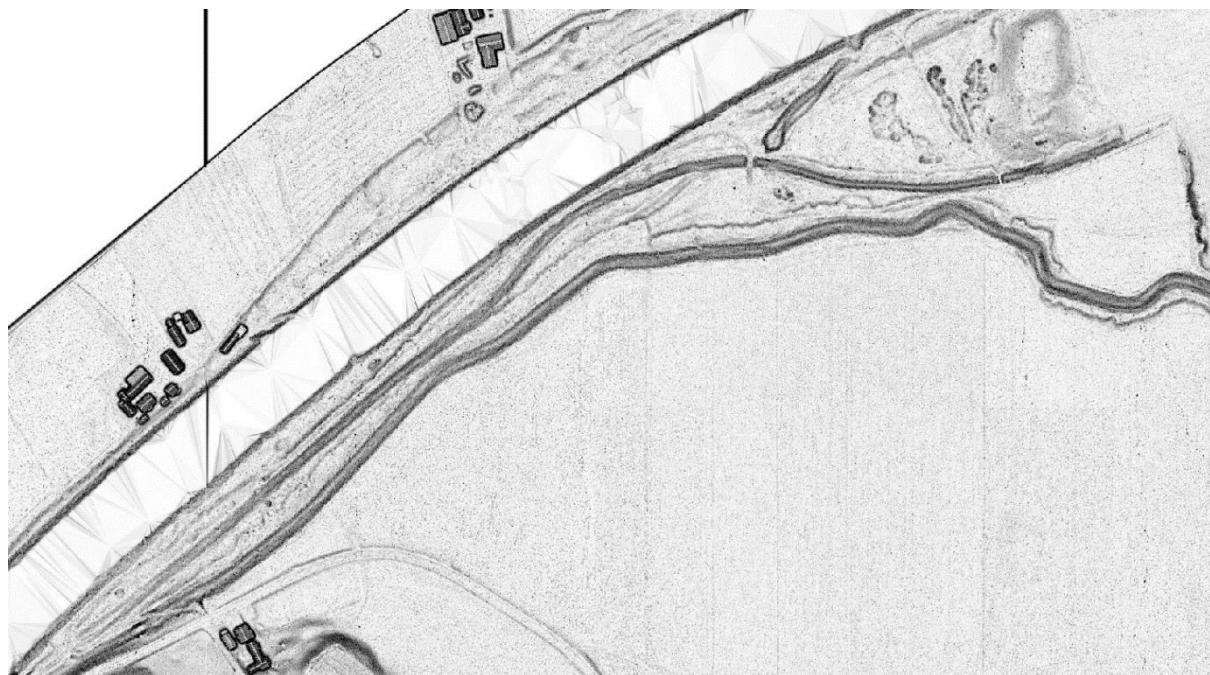
Slika 4: Ostanek nekdanje struge Vizjakovega kanala na vtočnem delu pri Vratji vasi (osenčeni reliefa na podlagi LIDAR podatkov vir: gisservr.gov.si).

- cca 1.150 metrov kanala na vtočnem delu (Slika 4)
- cca. 500 metrov kanala na območju gramoznic v Konjišču
- cca 850 metrov kanala na iztočnem delu (Slika 5)

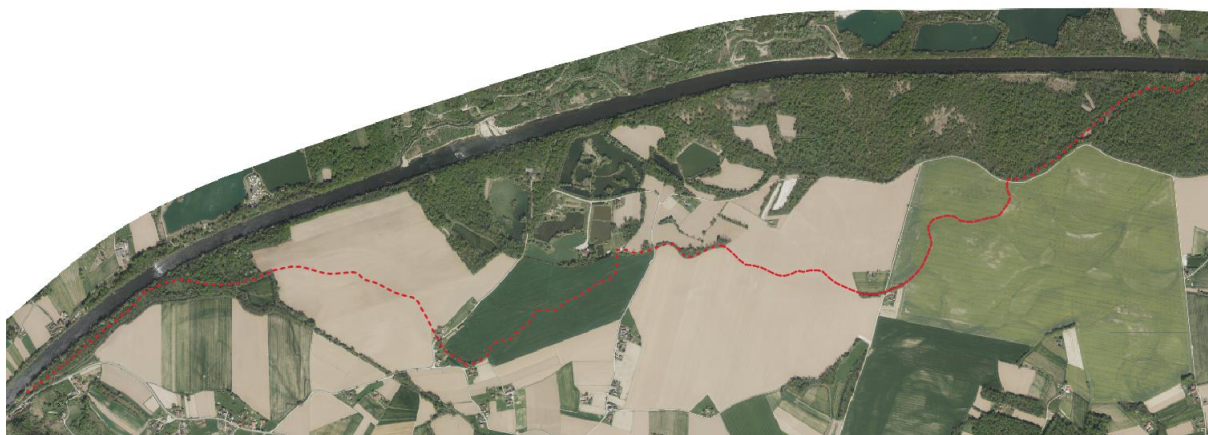
*Slika 6: Prikaz poteka nekdanje struge Vizjakovega kanala na ortofoto posnetku DOF 2016. Črtna rdeča črta prikazuje nekdanji potek Vizjakovega kanala (linija predstavlja središčnico zgoraj opredeljenih parcel zemljiškega katastra).*

Rabo tal se da v grobem prikazati iz otrofoto posnetka (Slika 6). Gozdna zemljišča obsegajo predvsem vtočni in iztočni del nekdanjega kanala ter na dveh lokacijah v osrednjem delu kanala v skupni dolžini cca 3,1 km, kar večinoma sovпада z deli, kjer je nekdanja struga še zaznavna v terenu. Največji del nekdanje struge v skupni dolžini cca 3,5 km danes prekrivajo njivske površine. Poleg tega je tik ob nekdanji strugi (glede na potek parcele 792/1, k.o. 174 Konjišče) lociran stanovanjski objekt na naslovu Zgornje Konjišče 5.

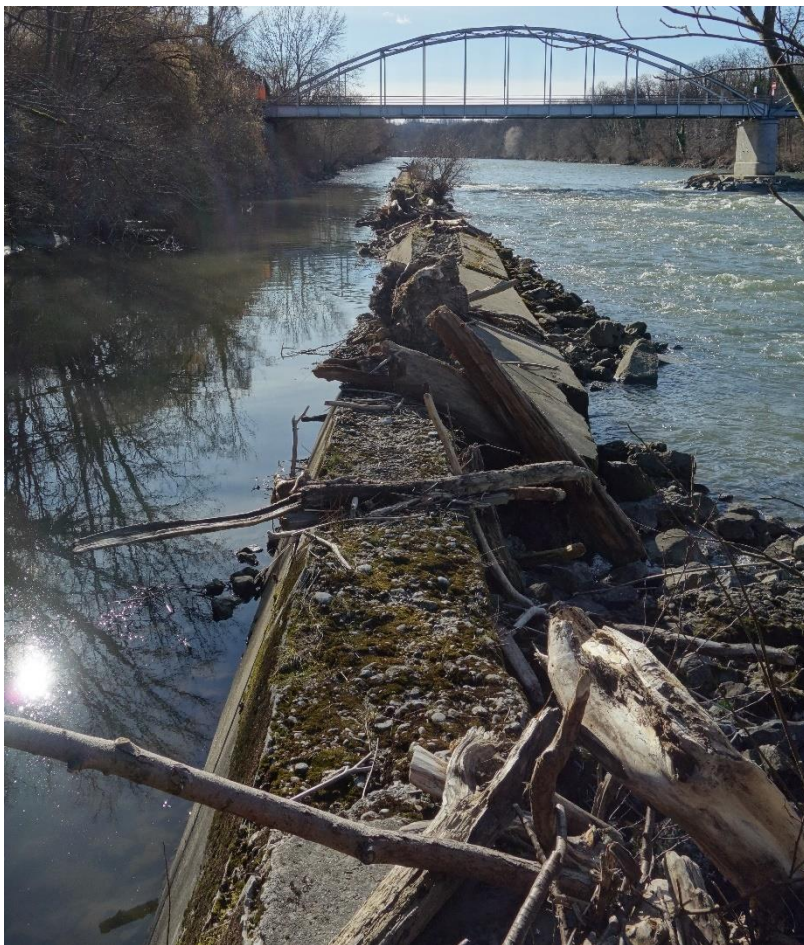
Slika 7: deloma podrt delilni zid med strugo Mure in natočnim kanalom na vtoku (foto: Gašper Zupančič, 27. 2. 2020).

Kot prikazujejo spodnje slike (Slika 7 do Slika 11) so objekti potrebni prenove. Še posebno to velja za visokovodni zapornični objekt na vtočnem delu potoka in razdelilni objekt pri Segovcih.

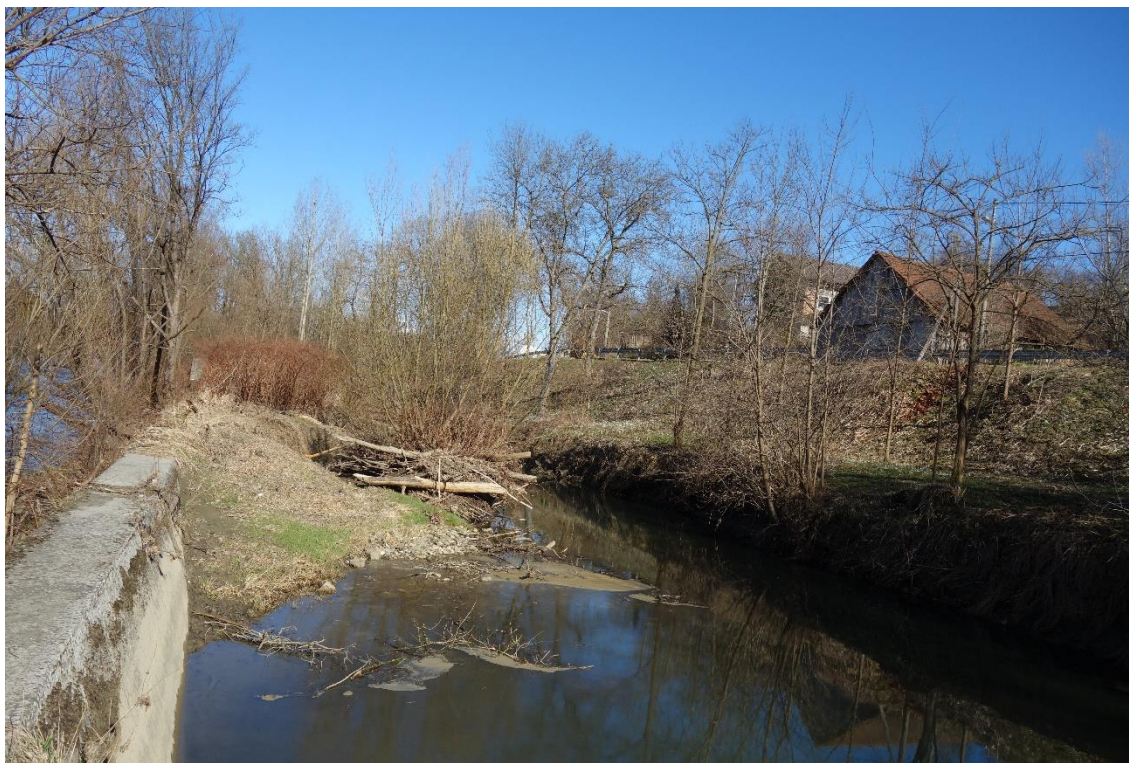
Slika 8: usedline v natočnem kanalu (foto: Gašper Zupančič, 27.2.2020).

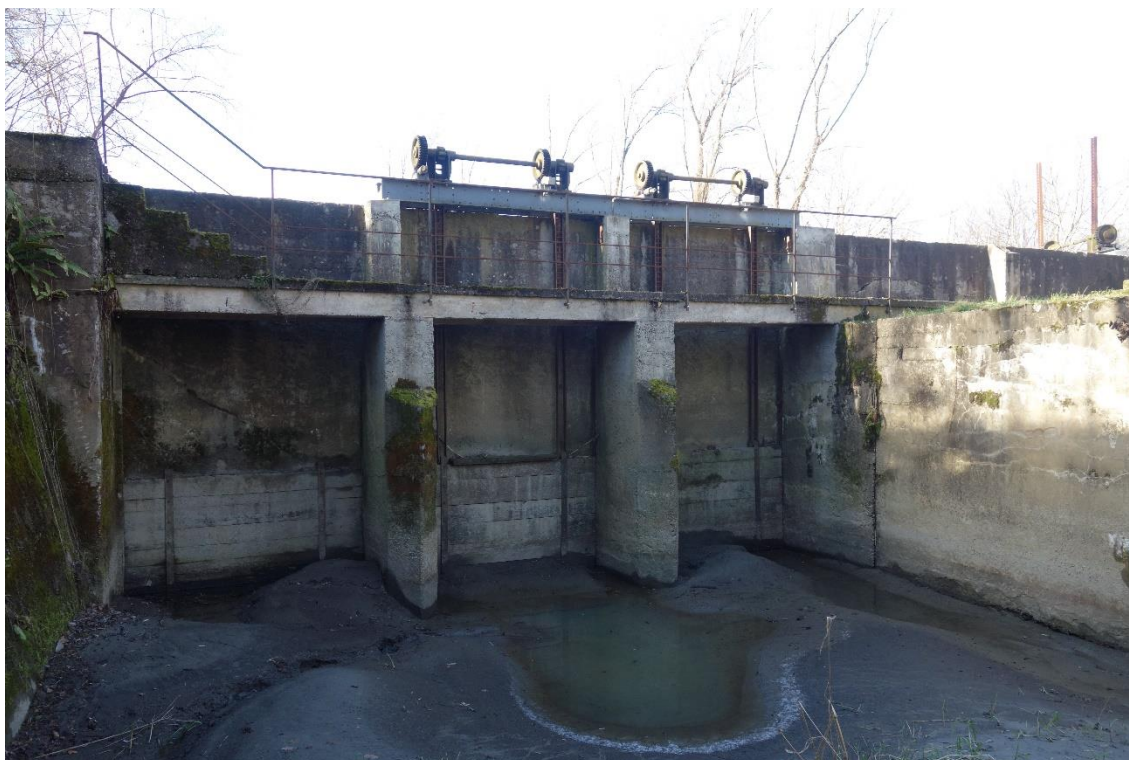
Slika 9: Zapornični objekt na vtoku v potok – pogled iz struge Enajstmilinskega potoka (foto: Gašper Zupančič, 5.2.2020).

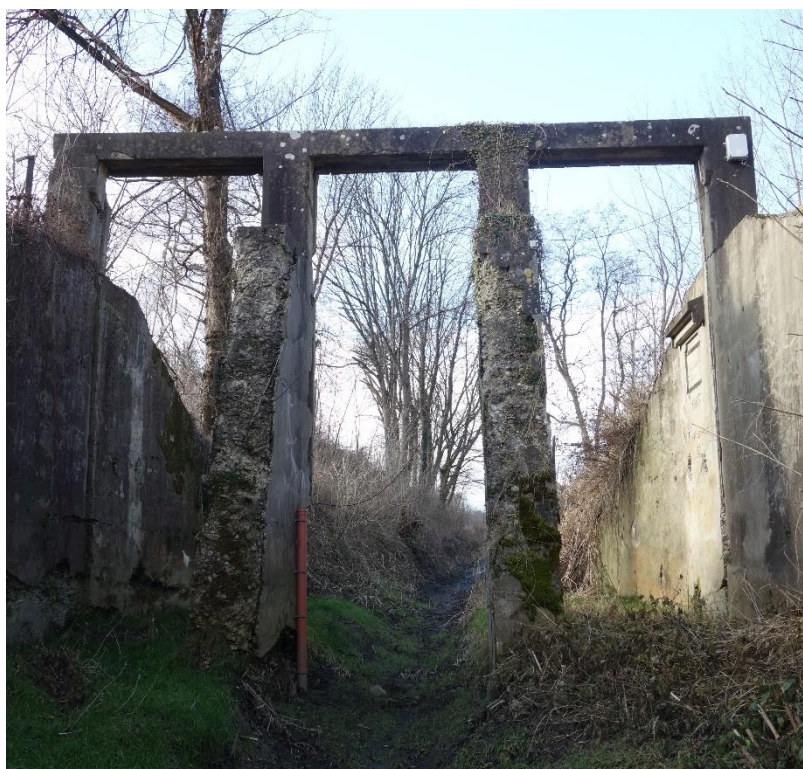
Slika 10: visokovodni objekt - pogled iz dolvodne smeri (foto: Gašper Zupančič, 5.2.2020).

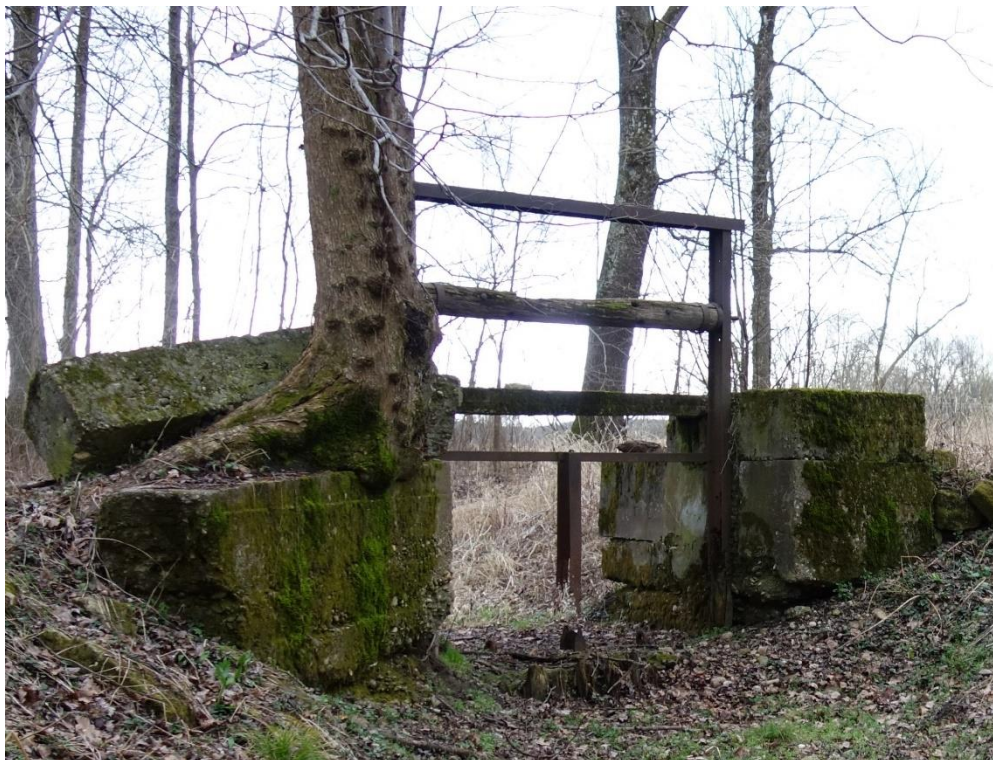
Slika 11: Razdelilni objekt na bifurkaciji obeh iztočnih delov potoka pri Segovcih (foto: Gašper Zupančič, 4.3.2020).

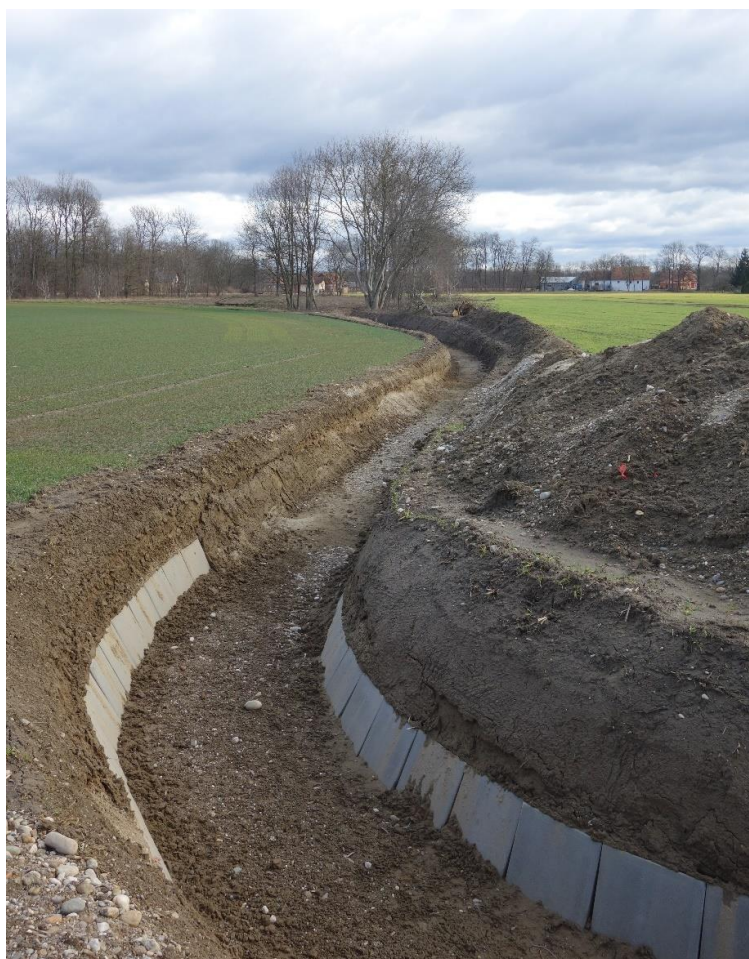
Slika 13: izkop novega kanala mimo meandra Žiberci (foto Gašper Zupančič, 5.2.2020).

Ključni razlog za prekinitev pilotne ovodnitve je bilo zastajanje vode in posledično ponikanje v meandru Žiberci, za kar je bilo predlagan popravek nivelete na tem delu potoka. Kot alternativa se je izpostavila možnost izkopa struge mimo meandra Žiberci vzdolž nekdanj obstoječega rokava Enajstmlinskega potoka. V začetku leta 2020 je bil izveden izkop cca 800 m kanala (Slika 13) in urejen prepust pod lokalno cesto. S preusmeritvijo Enajstmlinskega potoka je bilo doseženo, da se zaobide podkletene objekte v Žibercih in tako omogoči nadaljevanje poskusne ovodnitve.

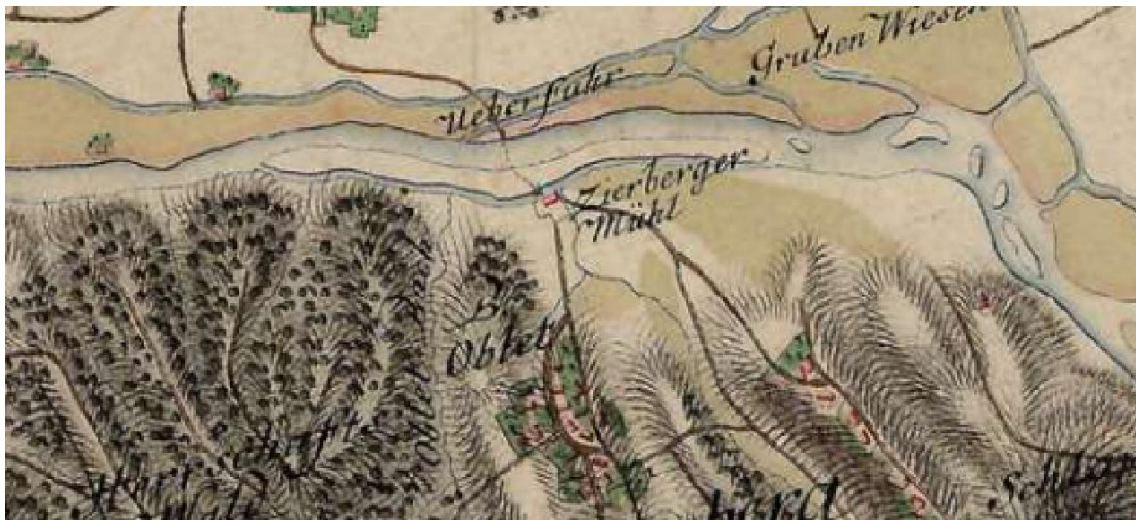
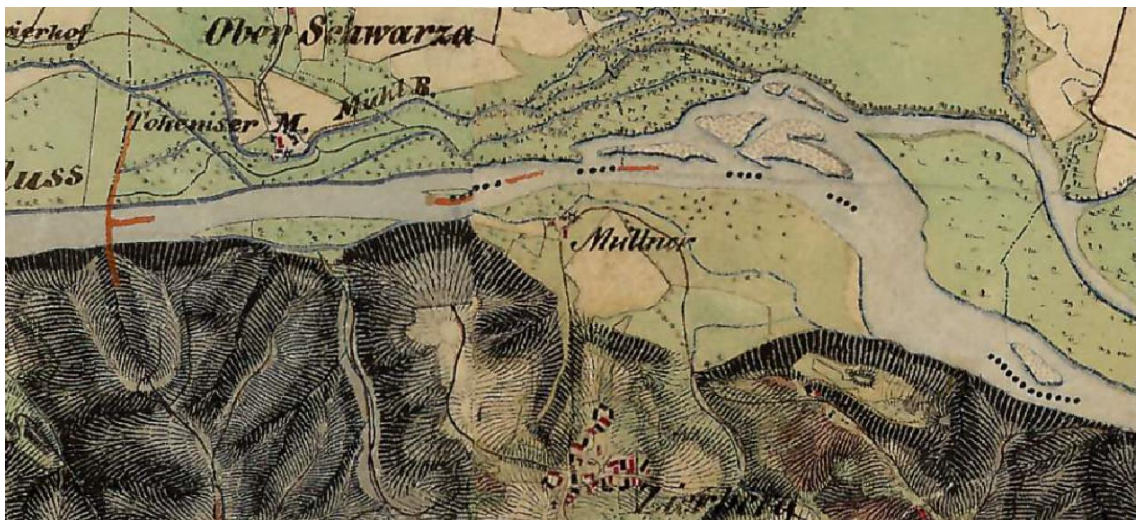
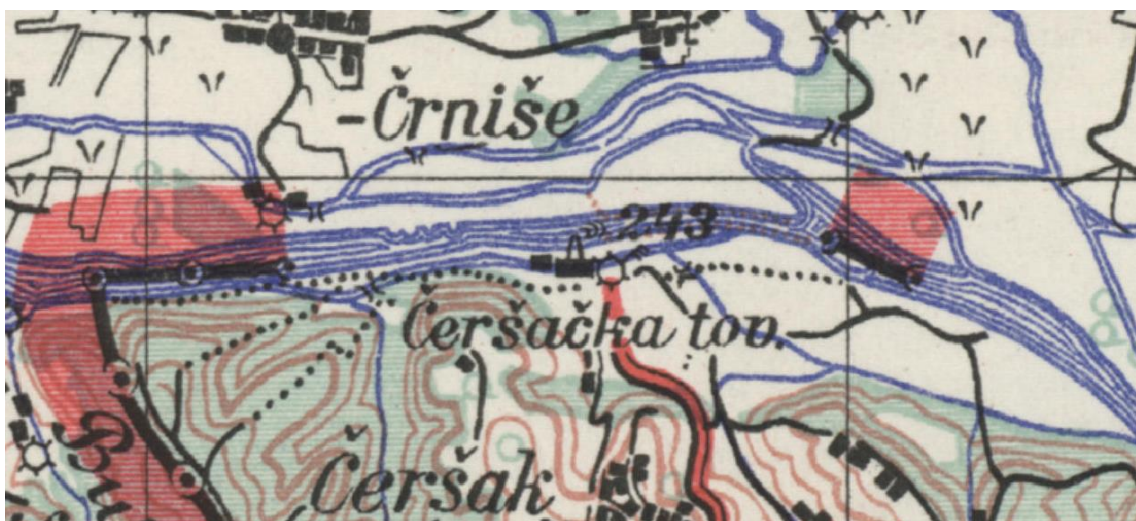
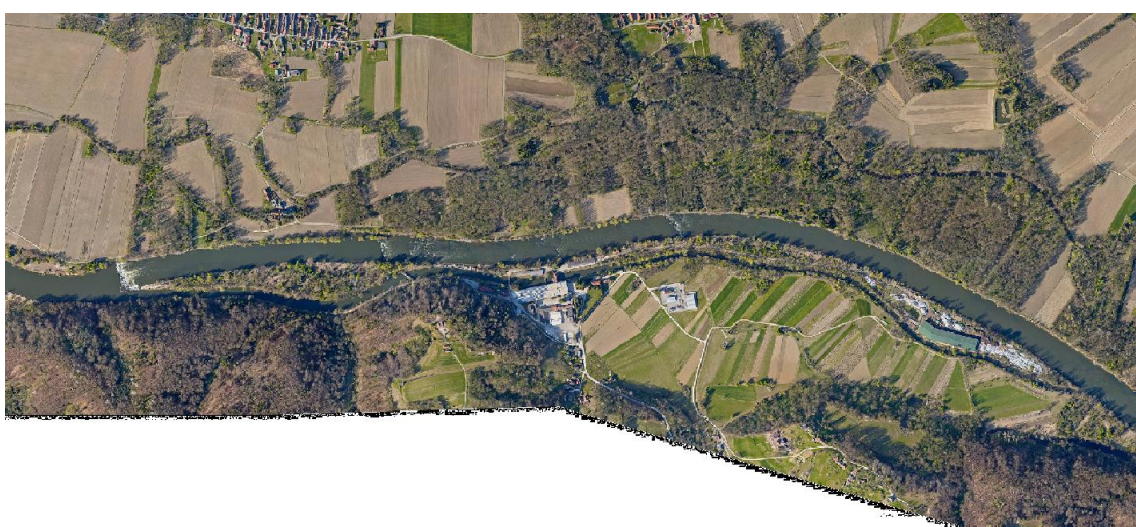
Priloga 1 - Kartografski prikazi območja mlinščice v Ceršaku

Prikaz območja Ceršaka: a) 1VI, b) 2VI, c) AO, d) JU, e) DOF goMURra in f) DTK50

Na karti 1VI je mlinščica zarisana neposredno ob Muri in vzporedno z njenim tokom v dolžini cca 1,5 km. Na karti 2VI sta izrisana najprej stranski rokav dolžine cca 0,6 km, nekoliko dolvodno pa mlinščica, ki poteka preko poplavne ravnice v večji oddaljenosti od Mure v dolžini cca 1,3 km. Na karti AO poteka mlinščica zopet v neposredni bližini Mure v dolžini cca 1,5 km. Na karti JU sta izrisana tako rekoč dva kanala. Najprej mlinščica, ki teče vzporedno z Muro v dolžini cca 1,4 km, preko poplavne ravnice pa še dodaten rokav v dolžini 1,5 km.

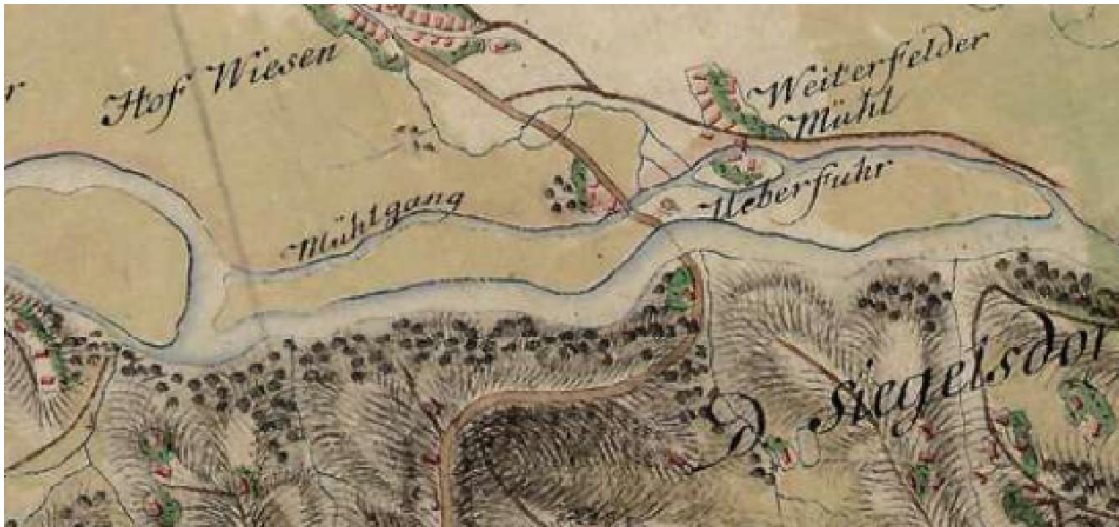
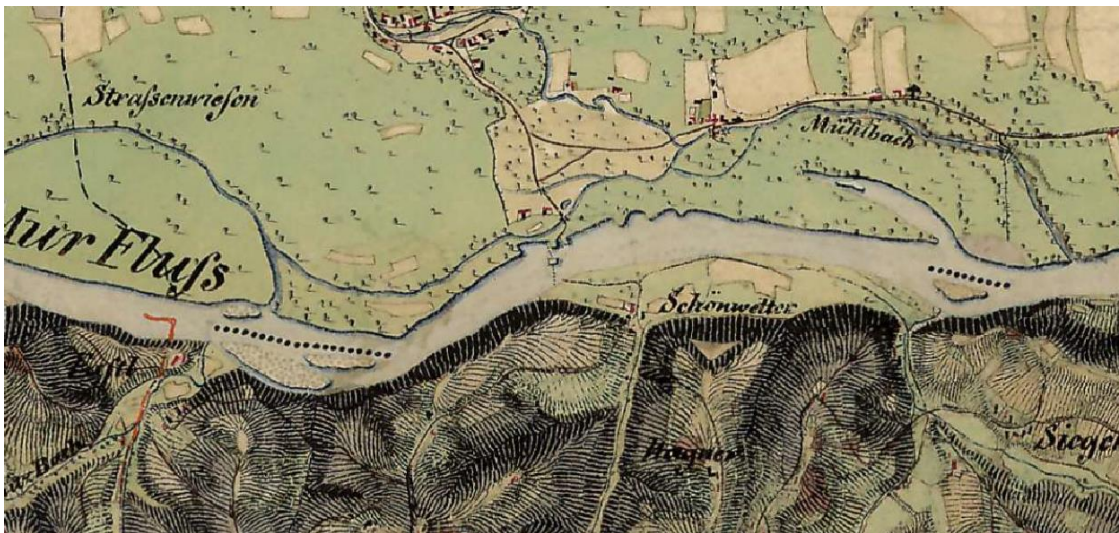
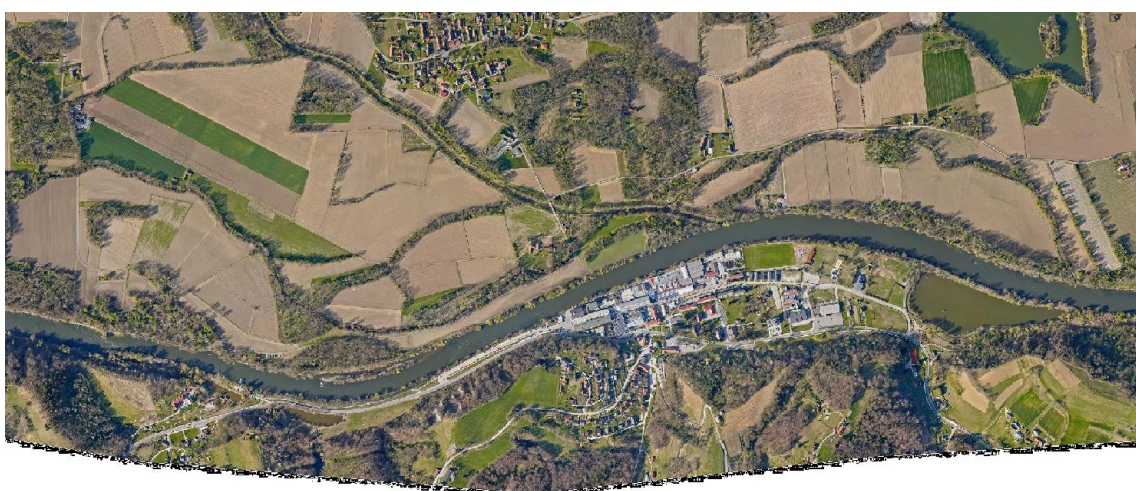
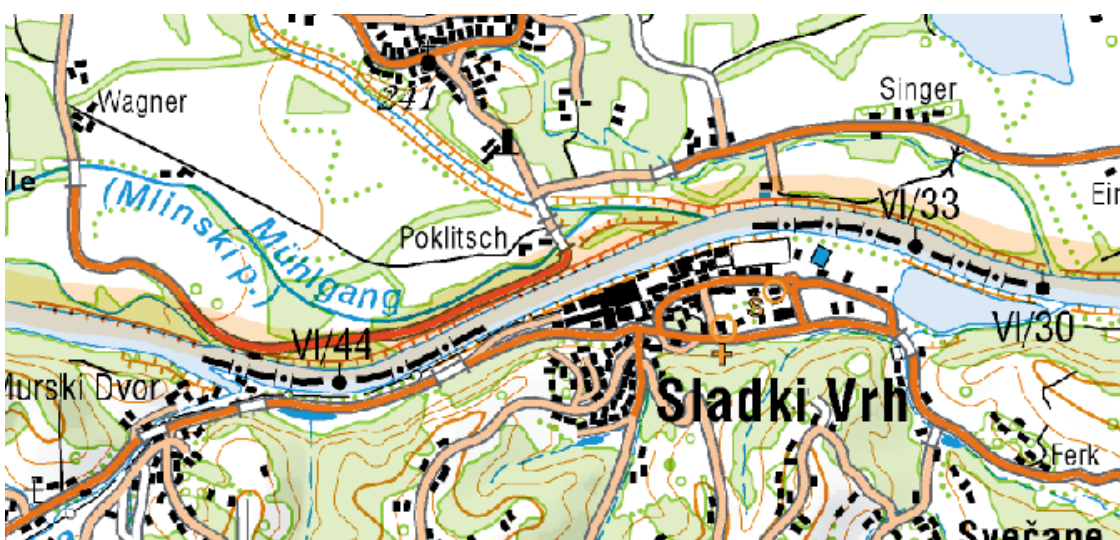
Priloga 2- Kartografski prikazi območja Sladkogorske Mure

Prikaz območja Sladkega vrha: a) 1VI, b) 2VI, c) AO, d) JU, e) DOF goMURra in f) DTK50.

Historični viri niso jasni glede obstoja tega kanala v preteklosti. Tako na kartah 1VI, 2VI in AO tovrsten objekt ni izrisan. Na karti JU je naznačen prečni objekt na Muri, energetski kanal ni jasno naznačen, kar je verjetno posledica merila karte, saj je bil v tem času objekt nedvomno tam. Energetsko izkoriščanje reke Mure je bilo tu prisotno v okviru tovarne papirja v Sladkem vrhu. Sistem je obsegal pregradni objekt in energetski kanal v dolžini cca 2,9 km.

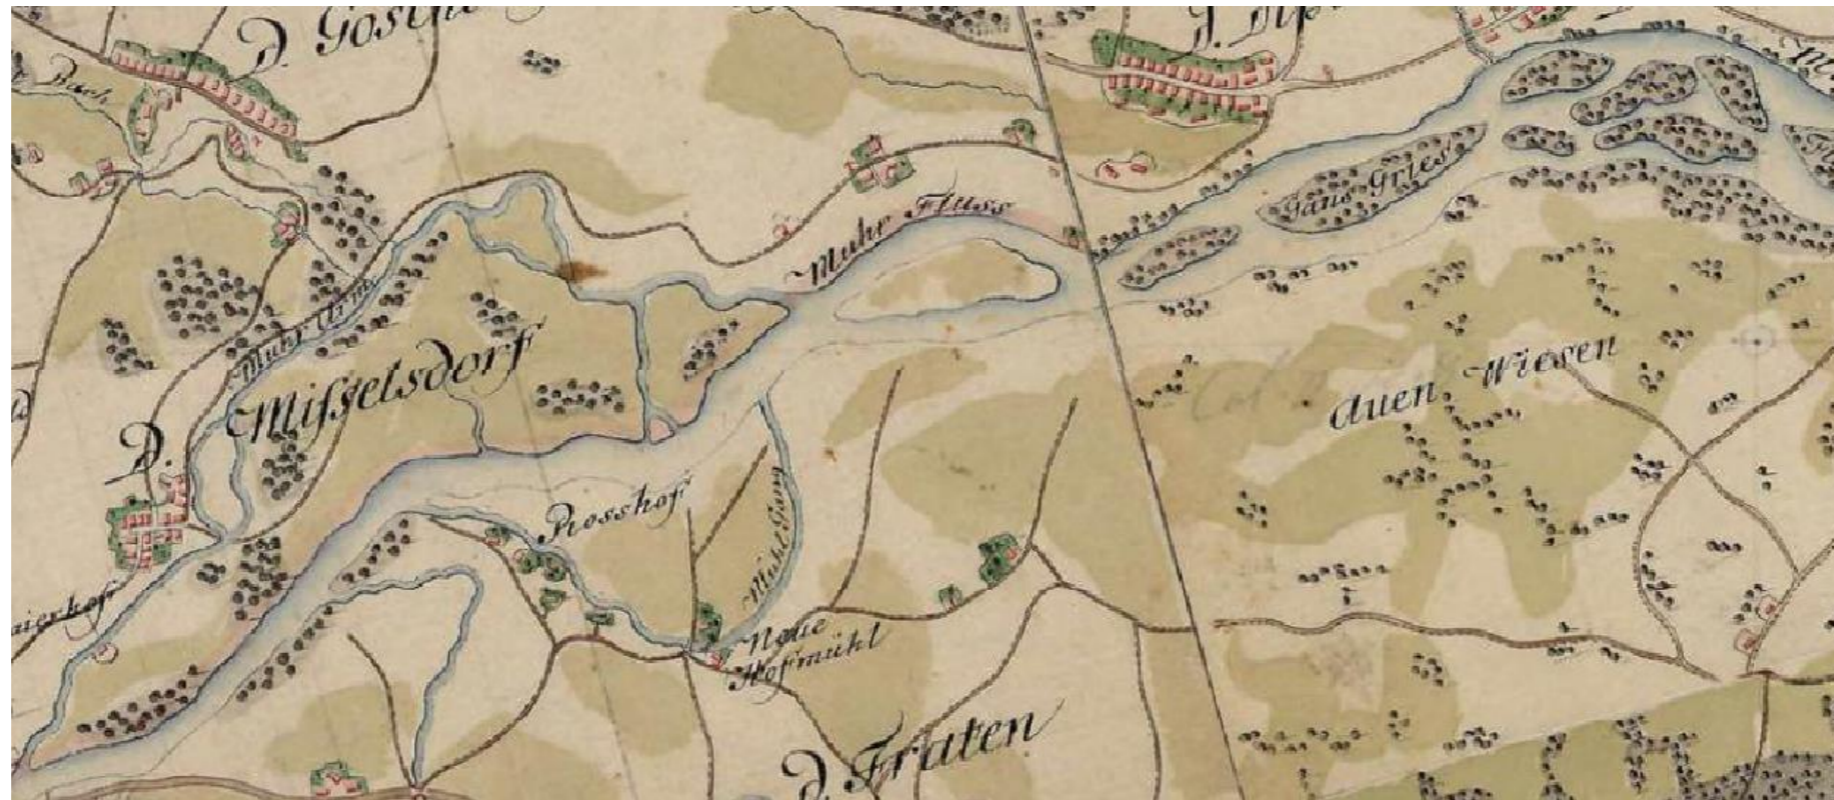
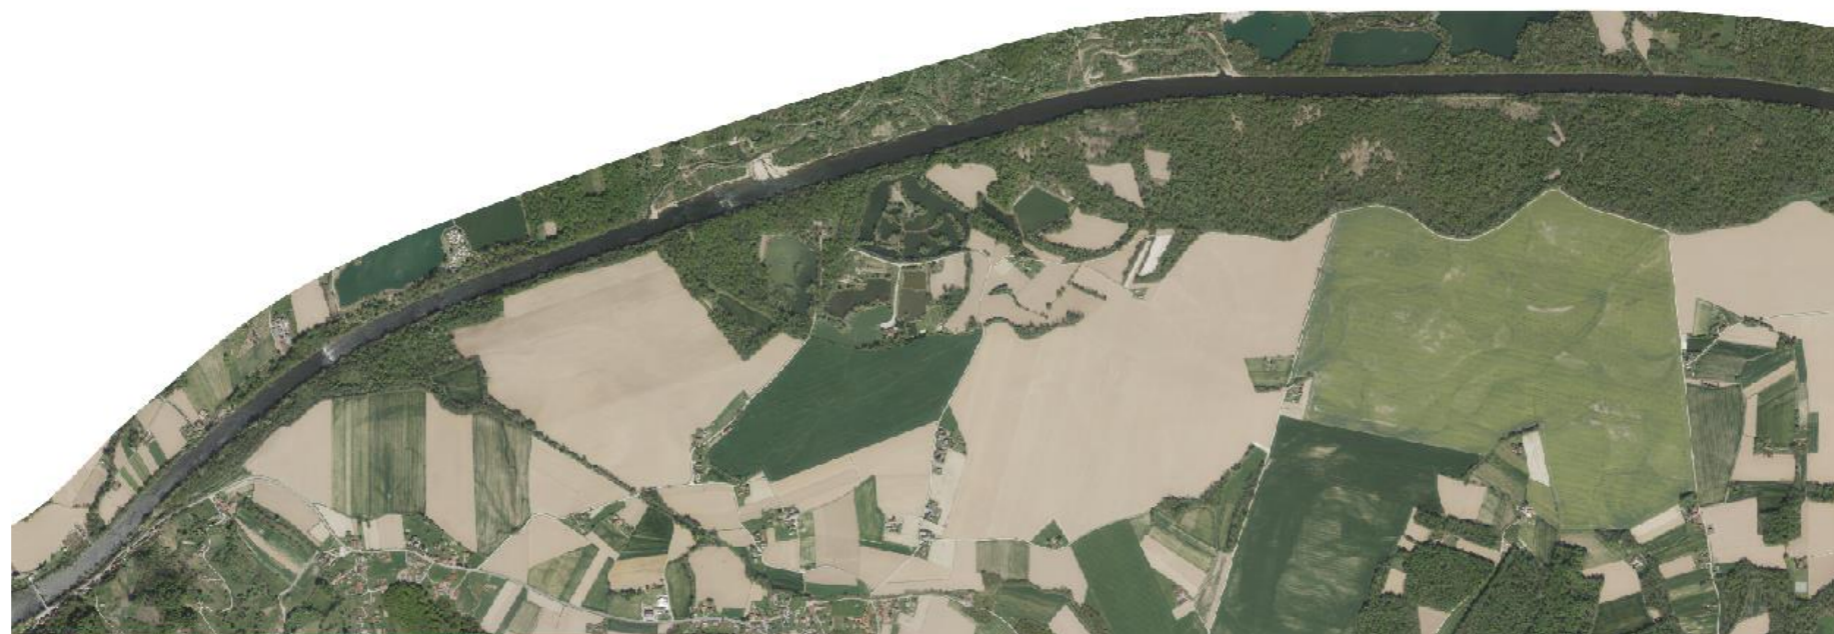
Priloga 3 - Kartografski prikazi območja Vizjakovega kanala

Prikaz območja Vizjakovega kanala: a) 1VI, b) 2VI, c) AO, d) JU, e) DOF 2016 in f) DTK50.

Na karti 1VI je na območju Vizjakovega kanala izrisana krajša mlinščica v dolžini cca 2,1 km (z imenom Mühl Gang), na kateri je označen en mlin. Na karti 2VI je na tem območju izrisana večji sistem z mlinščico z enim stranskim okljukom v skupni dolžini cca 7,4 km (z imenom Mühlgang). Na mlinščici je izrisan en mlin. Na karti AO je podobno izrisan daljši sistem z mlinščico z dvema okljukoma v skupni dolžini 6,9 km (z imenom Sixt Mühlgang), na kateri so locirani trije mlini. Na karti JU je izrisana mlinščica v dolžini cca 5,5 km (z imenom Bizjak) ob katerem je izrisan 1 mlin. Danes na terenu Vizjakovega kanala ni več. Ostaja nekaj ostankov kanala in sicer na vtočnem delu v dolžini cca 0,4 km, približno na sredini nekdanj obstoječega kanala v dolžini cca 0,5 km in na iztočnem delu v dolžini cca 1 km.
