**ČEZMEJNI NAČRT ZA INOVATIVNO TRAJNOSTNO UPRAVLJANJE  
MEJNE MURE IN IZBOLJŠANJE OBVLADOVANJA  
POPLAVNE OGROŽENOSTI**

Dosežek D.T1.4.4

Študija stranskih rokavov in mlinščic – Slovenija

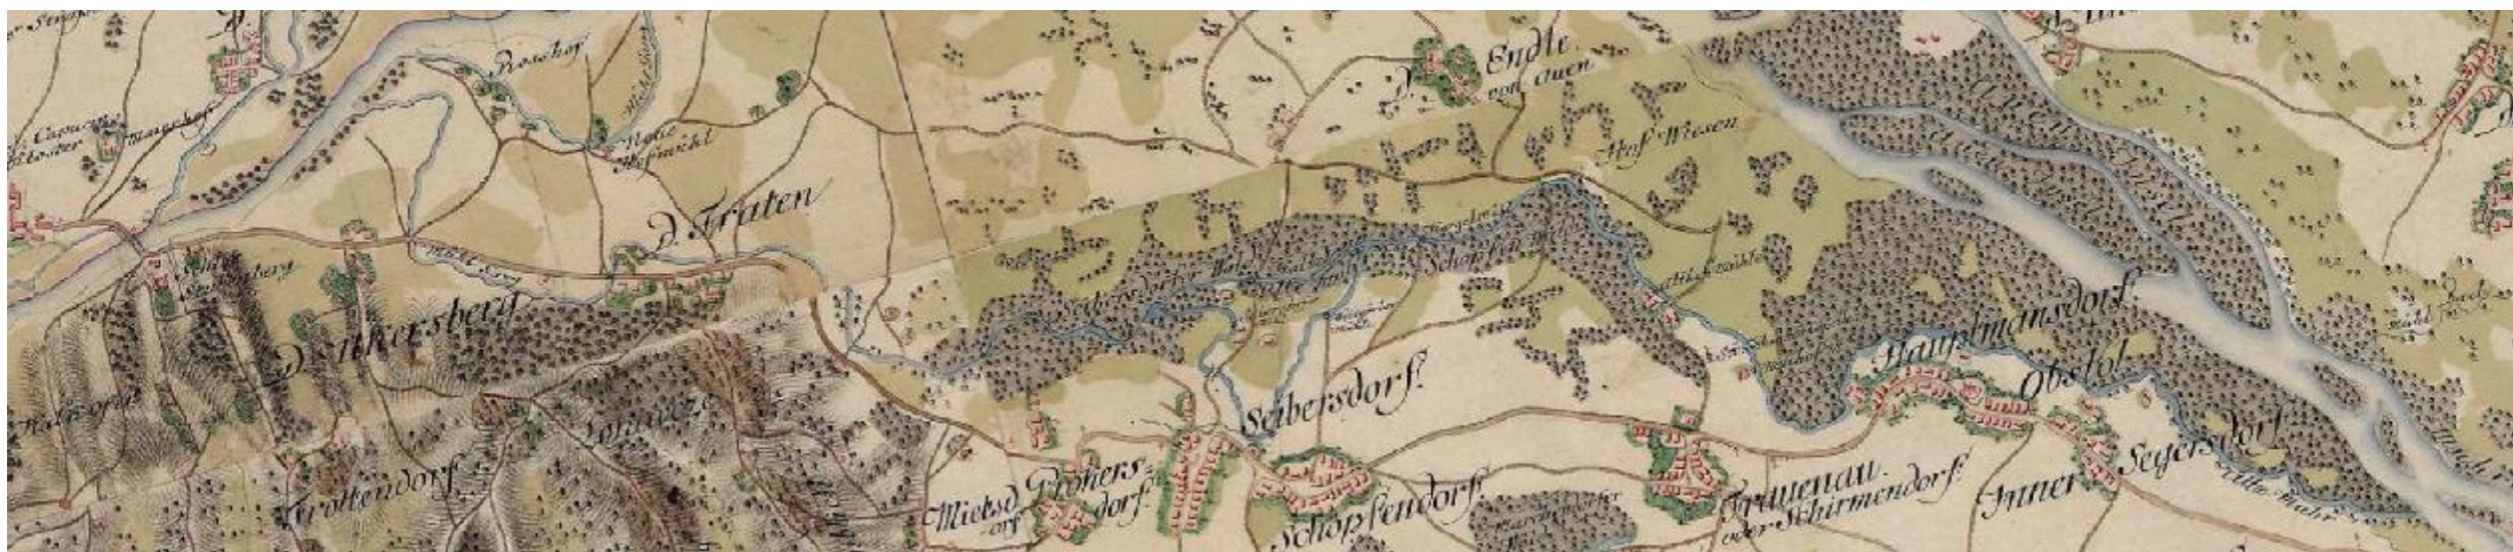
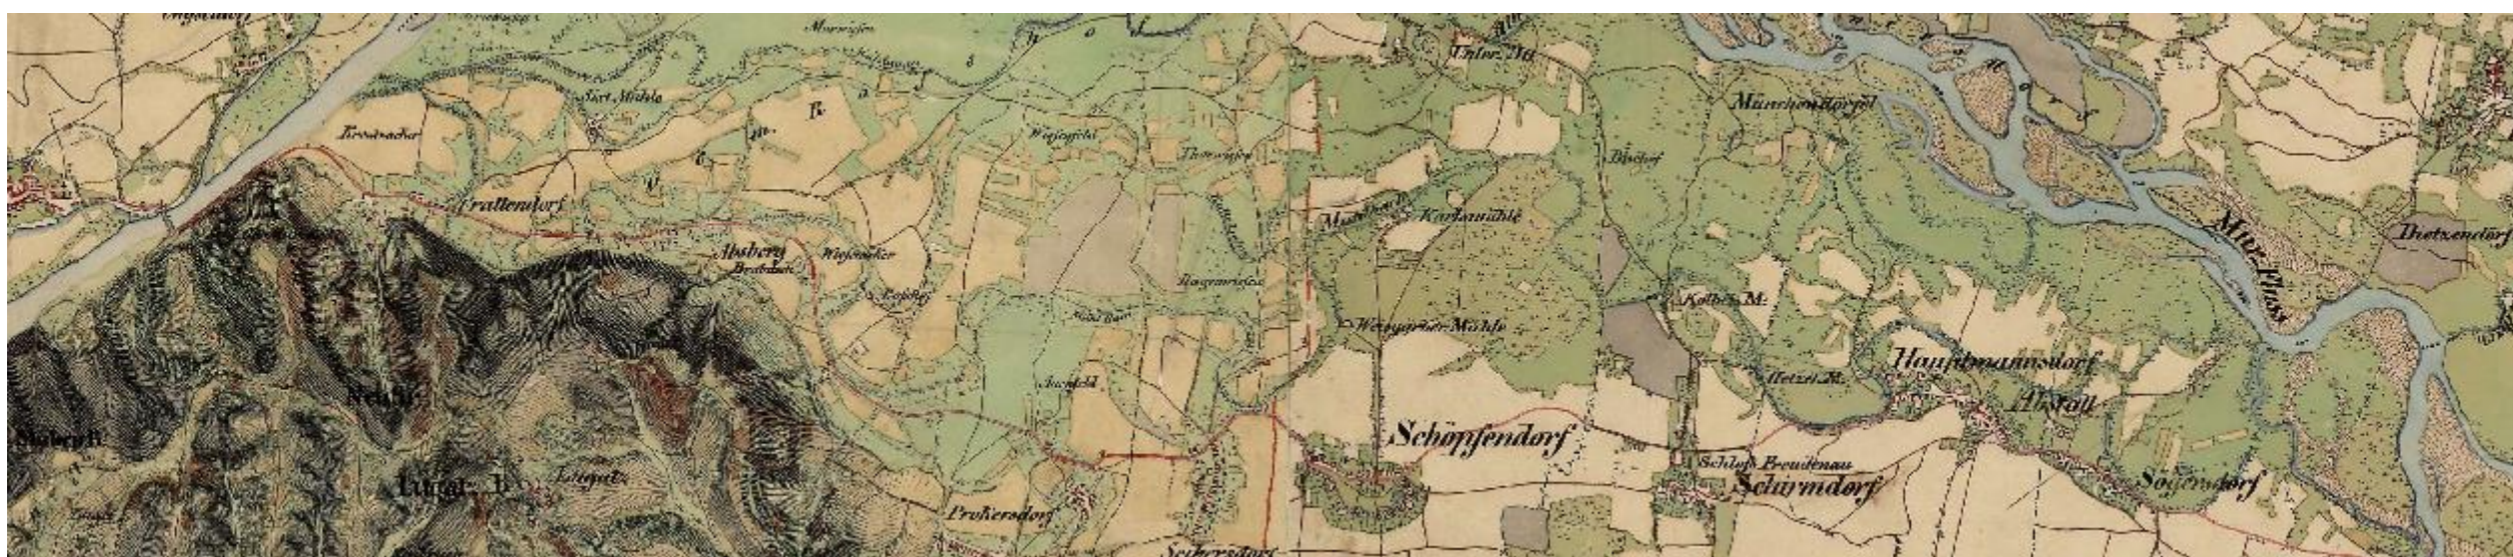
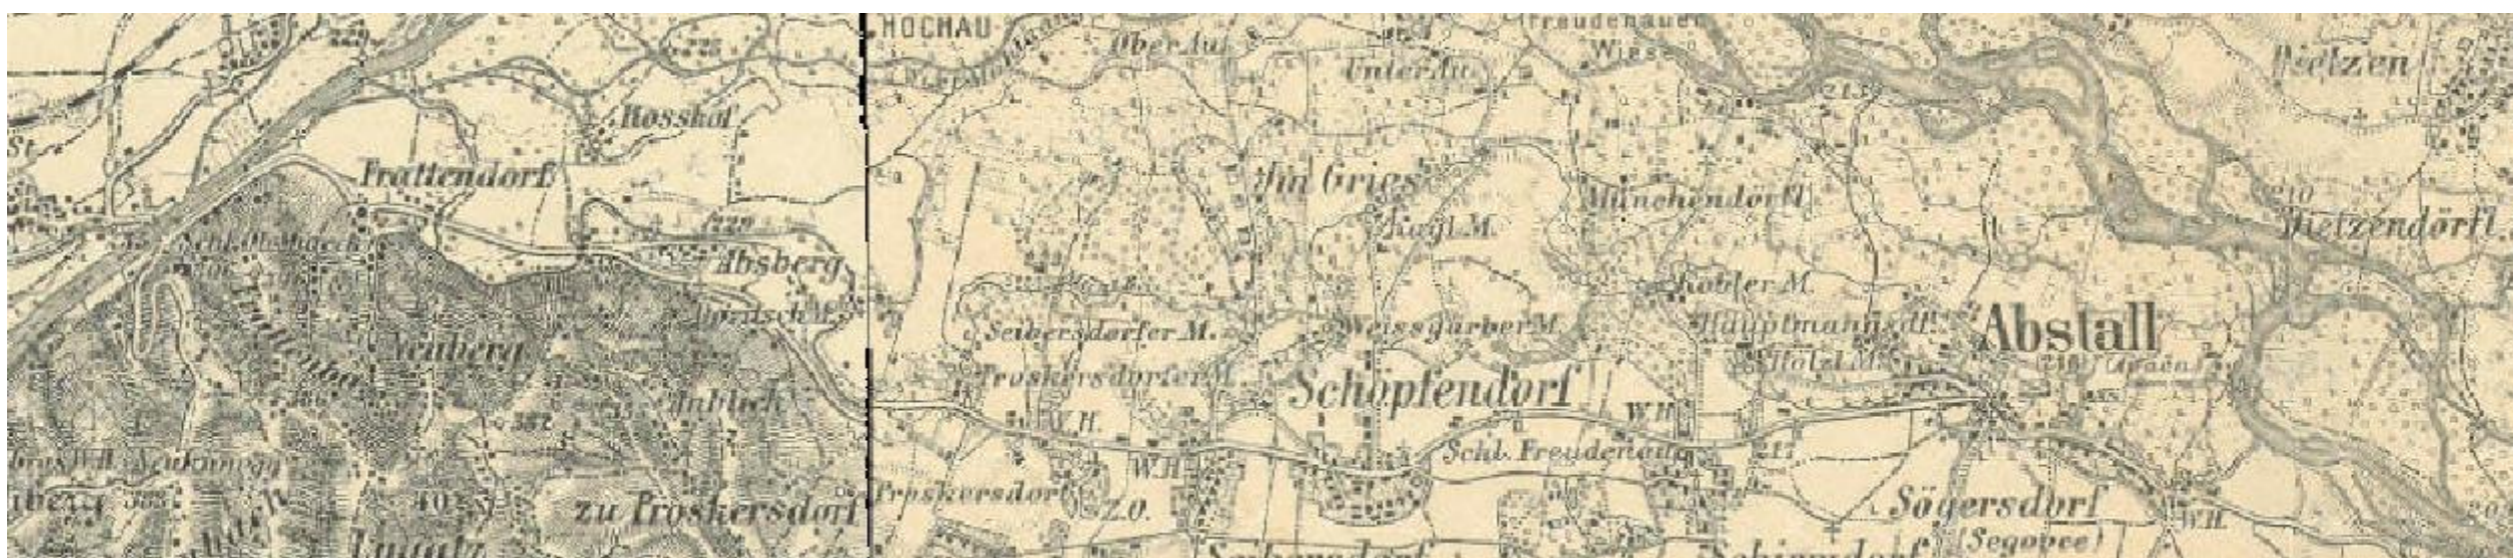
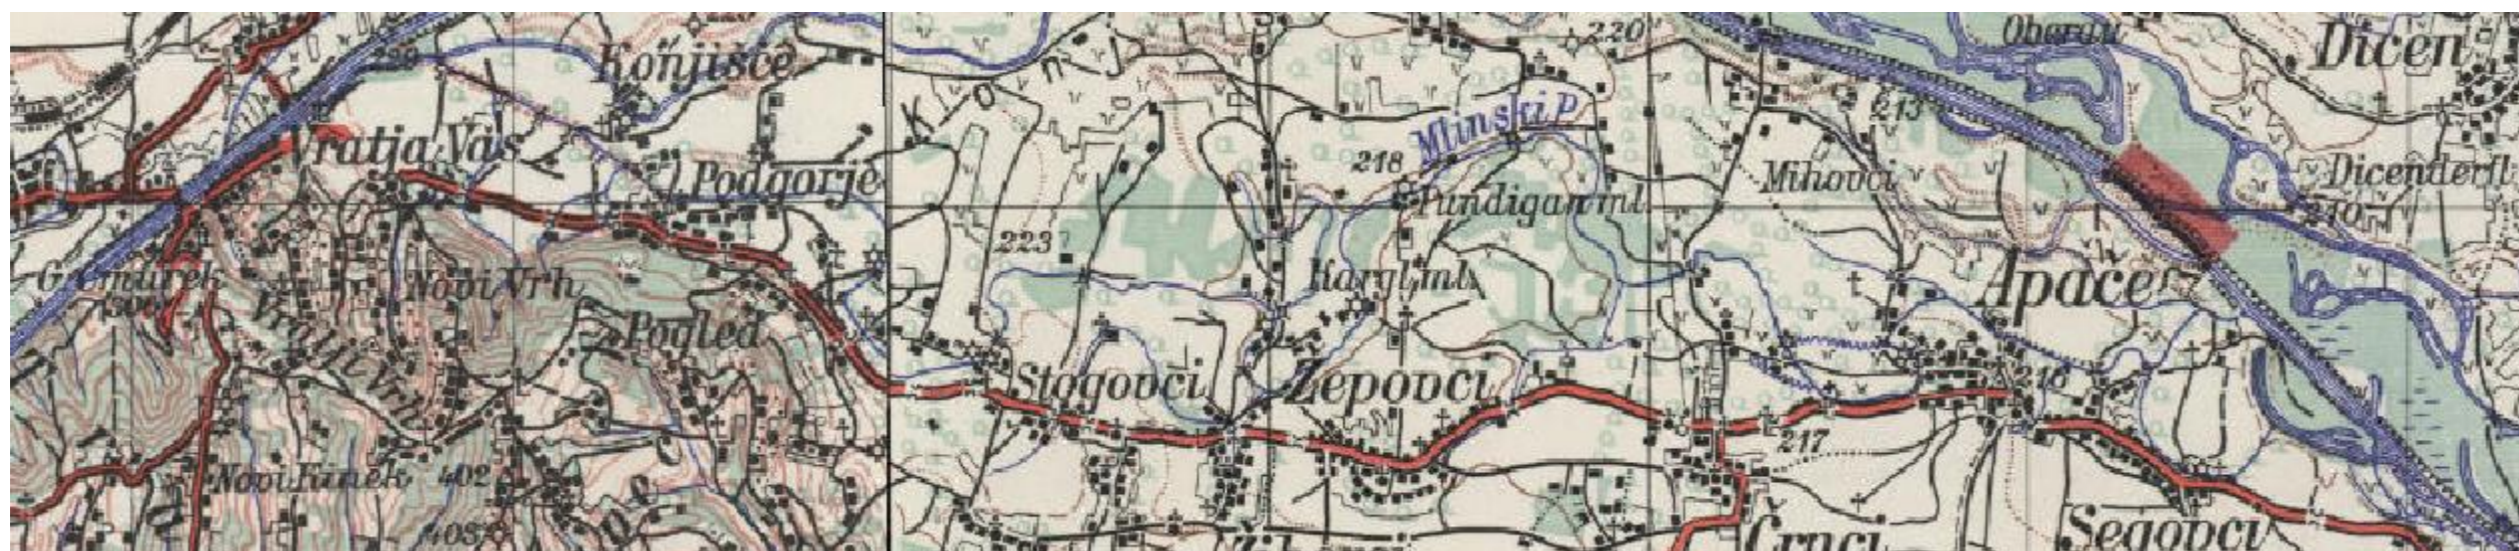
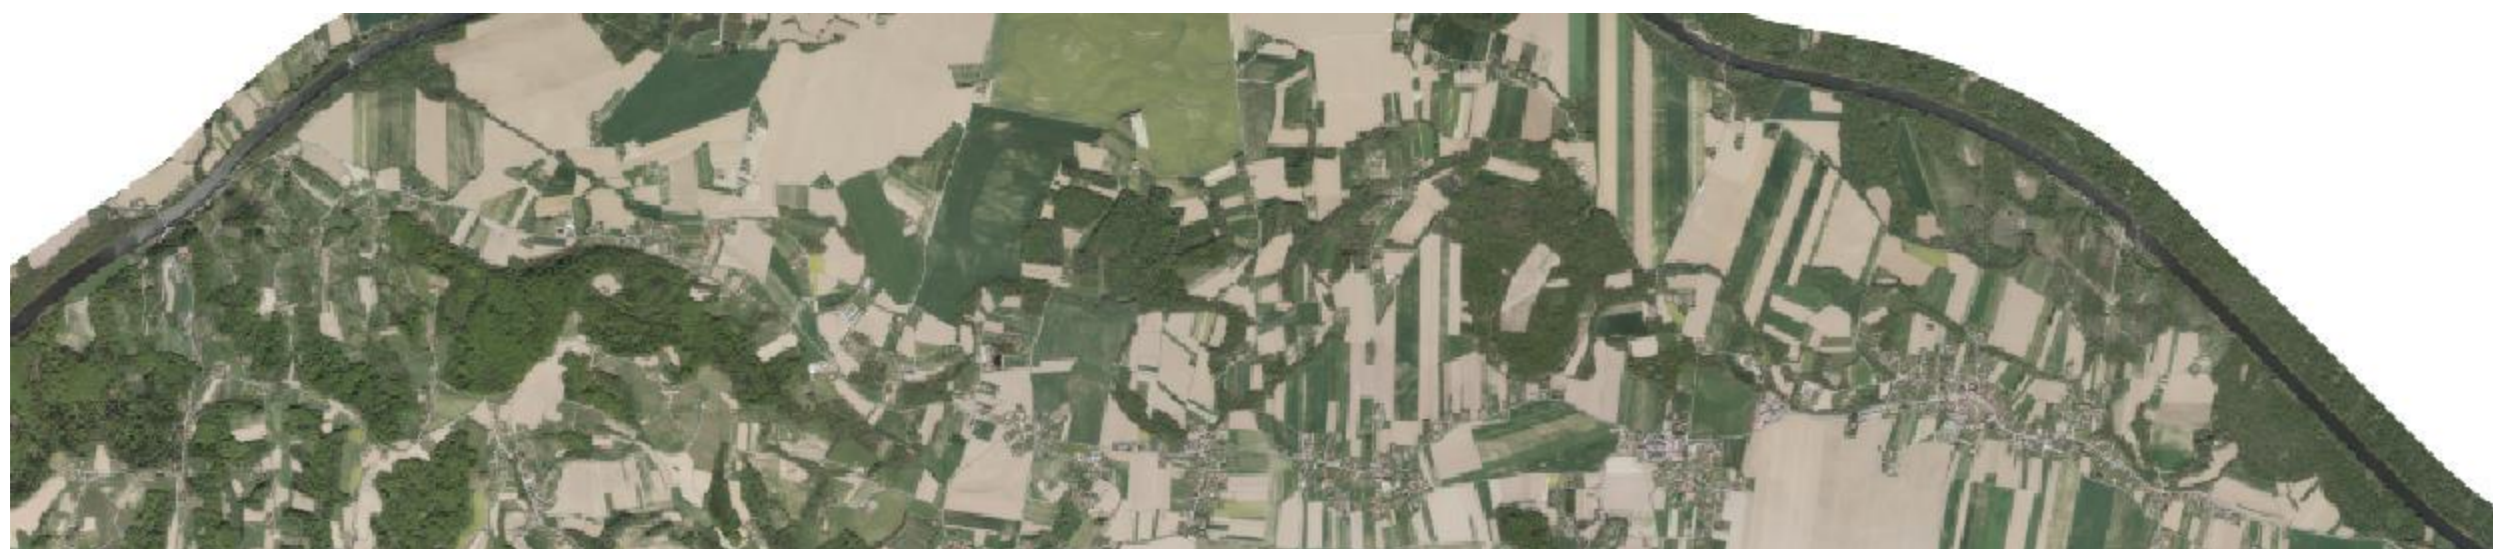
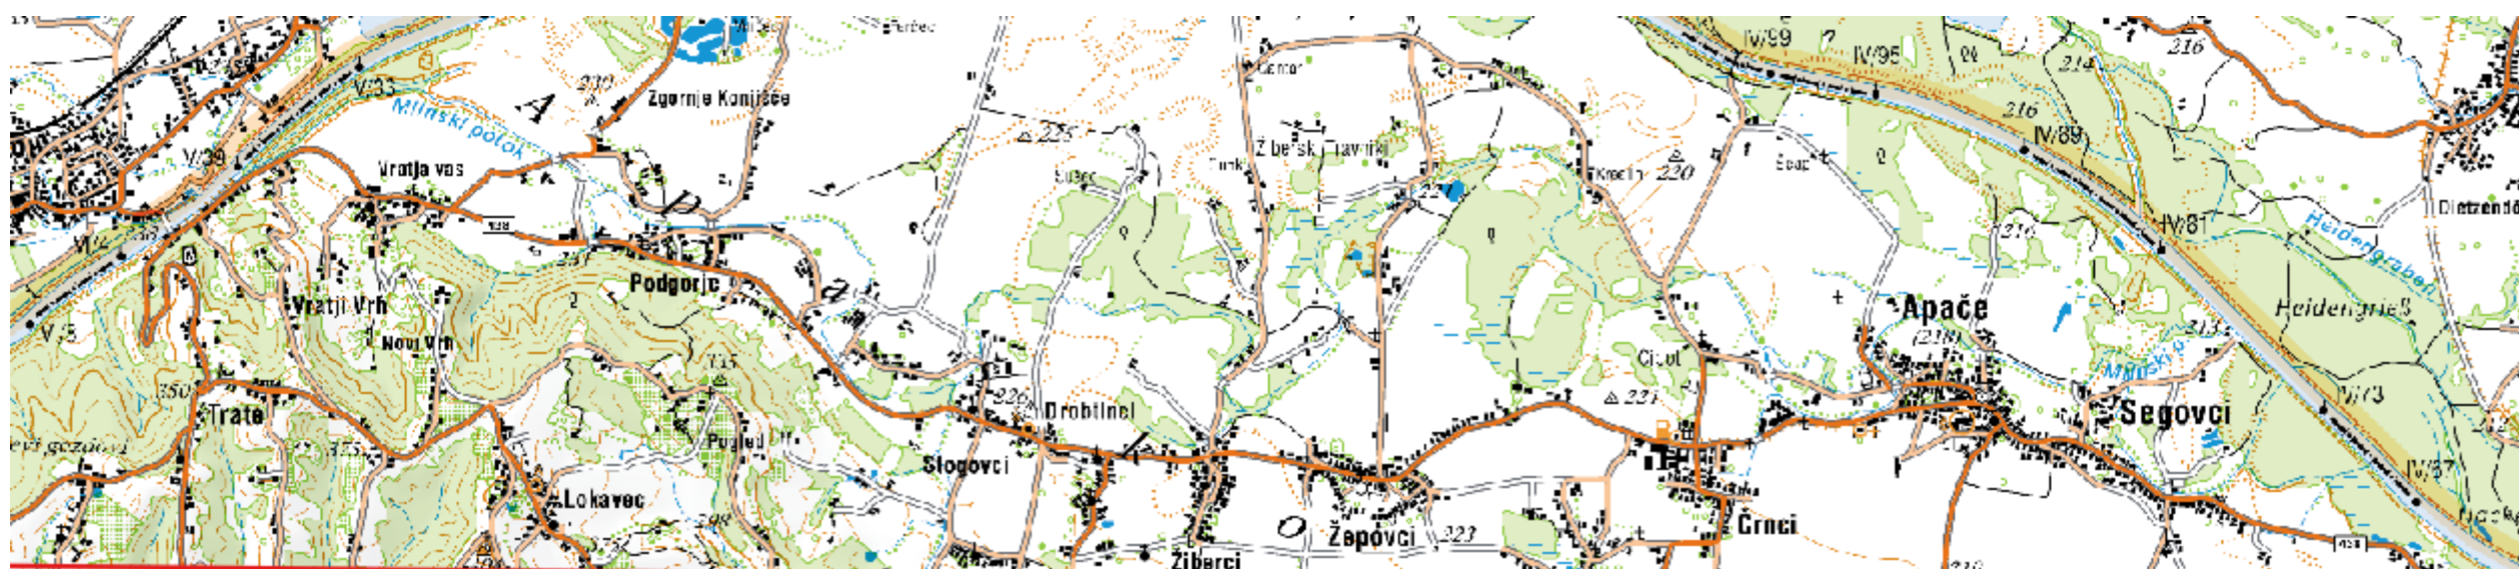
Priloga 4 - Kartografski prikazi območja Enajstmlinskega potoka

Prikaz območja Enajstmilnskega potoka: a) 1VI, b) 2VI, c) AO, d) JU, e) DOF 2016 in f) DTK50.

Na karti 1VI je izrisana mlinščica z enim stranskim okljukom v skupni dolžini 16,8 km, ob kateri je označenih 6 mlinov. Najverjetneje gre za nekdanjo strugo Mure, kar nakazuje tudi njeno poimenovanje na karti 1VI (poleg napisa Mühl Gang je viden tudi napis Alte Muhr). Karta 2VI je glede hidrografije natančnejša, tako da je na Apaškem polju izrisana množica kanalov, jarkov in stranskih rokavov. Izrisan je tudi Enajstmlinski potok, kot mlinščica, ki se tik pred vrnitvijo v Muro razdvoji v dva kraka in ima skupno dolžino cca 19,0 km. Na njej je označenih 9 mlinov, nosi pa ime Mühlbach. Na karti AO je izrisan podoben kanal z dvema spodnjima krakoma v skupni dolžini cca. 17,9 km in označenih celo 15 mlinov. Na karti JU je izrisan kanal z dvema iztočnima krakoma in enim stranskim rokavom pri Apačah v skupni dolžini ca. 17,3 km. Na njem je označenih 9 mlinov.

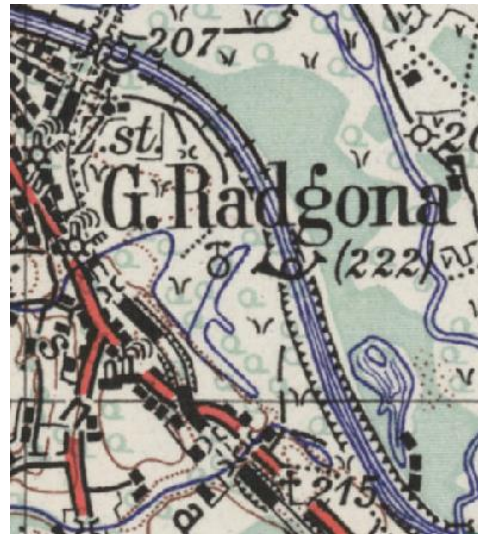
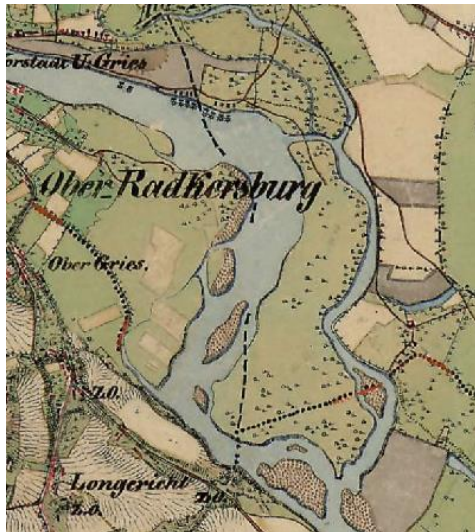
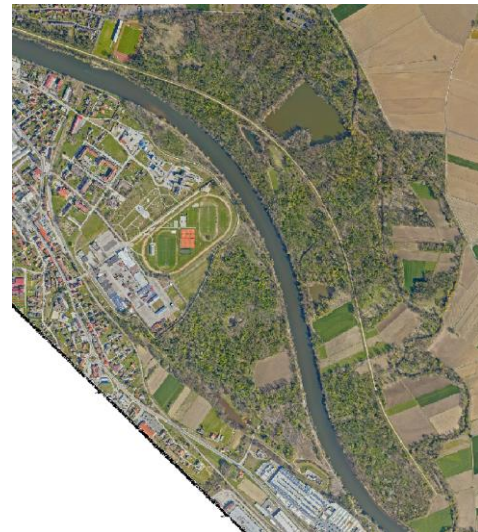
Priloga 5 - Kartografski prikazi območja razstavišča

Prikaz območja današnjega razstavišča: a) 1VI, b) 2VI, c) AO, d) JU, e) DOF goMURra in f) DTK50.

Prikaz območja današnjega razstavišča Gornja Radgona na historičnih in sodobnih kartografskih prikazih se nahaja v prilogi (Priloga 5). Historične karte prikazujejo obstoj nekdanjega stranskega rokava dolvodno od Gornje Radgone približno na območju današnjega razstavišča. Na karti 1VI je prikazano mokrišče z majhnim stranskim kanalom v dolžini cca. 1,2 km. Karta 2VI prikazuje drugačno sliko, kjer je zarisan slepi stranski rokav, ki se zajeda v poplavno ravnico v dolžino cca 0,6 km. Na karti AO je prav tako prikazan slepi rokav. Na karti JU je prikazana le še mrtvica. Danes se na tej lokaciji nahaja tako imenovana Lisjakova struga. Gre za ostanek nekdanjega rokava, ki je preoblikovan v pretočne ribnike, ki jih napaja potok Hercegovšček. Z ribniki upravlja ribiška družina Gornja Radgona. Lokacija je urejena za
