**ČEZMEJNI NAČRT ZA INOVATIVNO TRAJNOSTNO UPRAVLJANJE  
MEJNE MURE IN IZBOLJŠANJE OBVLADOVANJA  
POPLAVNE OGROŽENOSTI**

**GRENZÜBERSCHREITENDER MANAGEMENTPLAN ZUR INNOVATIVEN  
NACHHALTIGEN BEWIRTSCHAFTUNG DER GRENZMUR UND ZUR  
VERBESSERUNG DES HOCHWASSERRISIKOMANAGEMENTS**

Deliverable D.T1.4.1

Managementplan Mühlbäche und Seitenarme

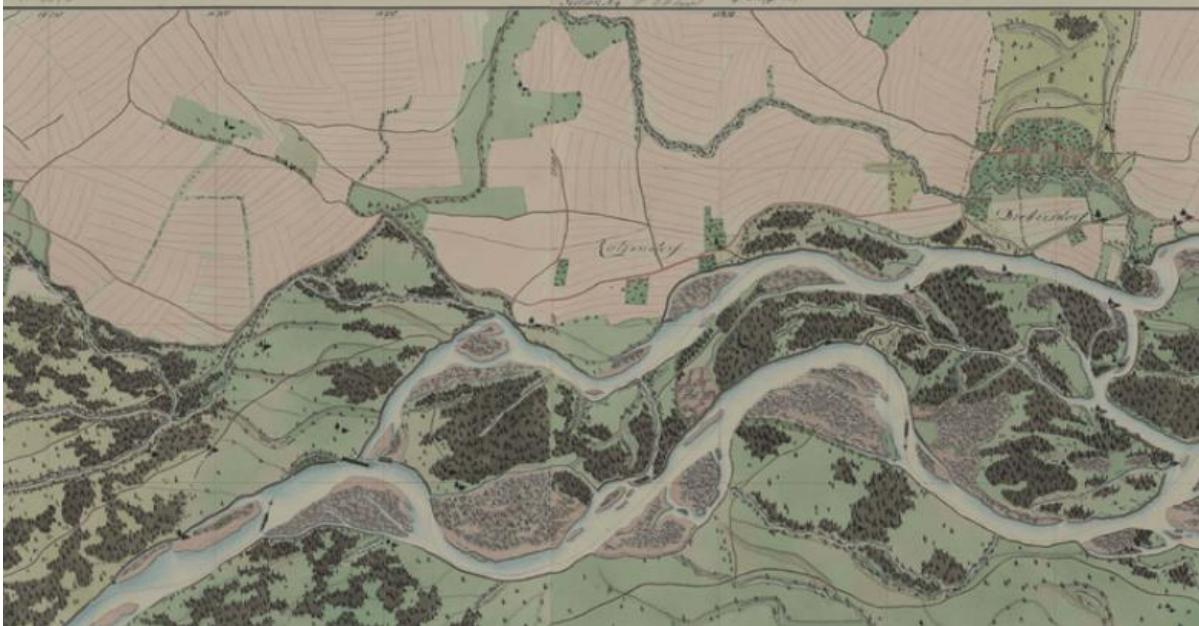
Abbildung 1: Die Grenzmur entlang der österreichisch-slowenischen Grenze in der Josefinischen Zeit

In den vergangenen Jahrhunderten, in denen Flussregulierungen in Form von Linearisierungen den seinerzeitigen Stand der Technik darstellten, wurde stark in den ursprünglichen Verlauf eingegriffen. So wurde die Mur in der zweiten Hälfte des 19. Jahrhunderts durch zahlreiche Durchstiche begradigt, wodurch diese um rund 15 Kilometer verkürzt wurde.

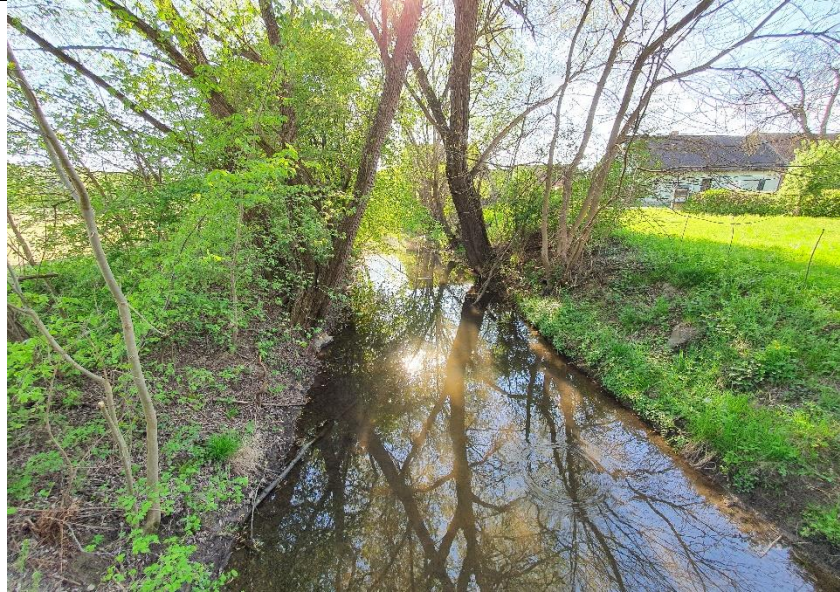
*Abbildung 4: Strasser/ Lichendorfer Mühlbach, im Bereich der Einmündung in den Schwarzaubach*

| Beschreibung | <p><b>Geschichte:</b> Der Strasser Mühlgang bzw. Lichendorfer Mühlgang existierte schon in der Josefinischen Zeit, er führt zur Wisiakmühle und zur Lichendorfer Mühle. Die Lichendorfer Mühle wurde im Jahr 1934 von der Fam. Hofstätter gekauft und war noch bis vor Kurzem in Betrieb. Die Mühle wurde als Getreidemühle und später auch zur Gewinnung von elektrischer Energie verwendet. Die Wisiakmühle wurde als Getreidemühle verwendet. Heute sind beide Mühlen außer Betrieb.</p> <p><b>Derzeitiger Status:</b> Der Mühlkanal ist noch in Betrieb und dient heutzutage zur landwirtschaftlichen Bewässerung, zur Gewinnung von Brauch- und Nutzwasser sowie der Alimentierung des Grundwassers.</p> <p><b>Wiederherstellungspotential:</b> mittel bis groß, Verbesserung des ökologischen Zustandes, Optimierung der Dotation</p> |

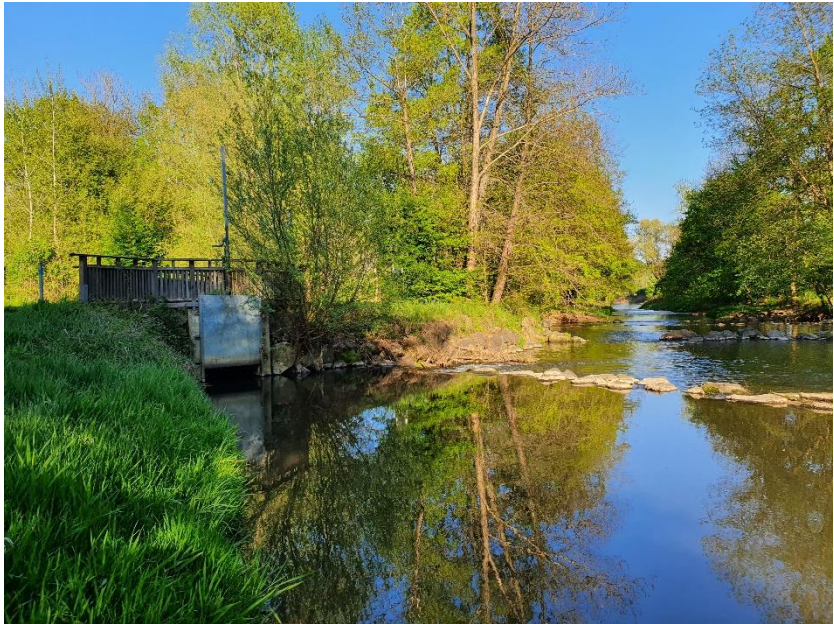
| Fotos | <p><i>Abbildung 10: Dotationsbauwerk für neues Gerinne</i></p> |

| Beschreibung | <p><b>Geschichte:</b> Durch die Herstellung eines künstlichen Durchstiches wurde im Bereich vom Schwarzaubach km 0,2 eine zusätzliche Vernetzung geschaffen.</p> <p><b>Derzeitiger Status:</b> Das Gerinne ist in Betrieb, die Dotation erfolgt vom Schwarzaubach her. Dadurch wird ein unbenanntes Gerinne, welches eine Gesamtlänge von etwa 2,6 km aufweist auch vom Schwarzaubach her dotiert. Das Gerinne befindet sich zur Gänze in der KG Weitersfeld. Der Uferbewuchs beim Durchstich ist vorhanden aber lückenhaft.</p> <p><b>Wiederherstellungspotential:</b> Gering</p> |

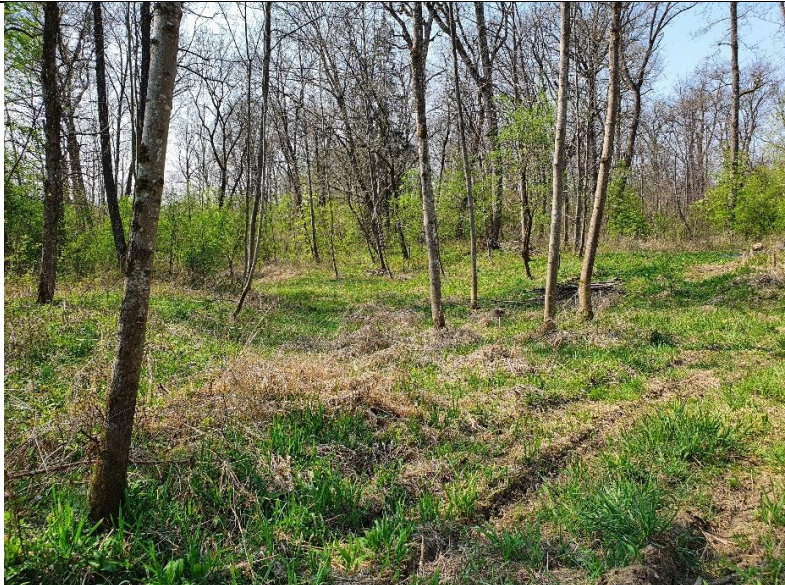
| Fotos | <p>Abbildung 11: Seitenarm Gosdorf</p> |

| Beschreibung | <p><b>Geschichte:</b> Dieser Seitenarm liegt derzeit zwischen einer landwirtschaftlich genutzten Fläche (Gst. Nr. 1584, KG Gosdorf) und Waldgebiet (Auwald). Die Geländegegebenheiten zeigen die vorhandenen Geländeeintiefungen die seinerzeit bei Hochwasser überflutete Seitenarme darstellten.</p> <p><b>Derzeitiger Status:</b> Trocken/ nicht dotiert. Dieser Seitenarm liegt derzeit zwischen einer landwirtschaftlich genutzten Fläche und einem Auwald. Wasser fließt nur bei Hochwasser in den etwa 725 m langen Kanal. Bei Betrachtung der Geländegegebenheiten (Karte mit Schummerungen und Wassertiefen bei HQ300) wird der Nebenarm sichtbar.</p> <p><b>Wiederherstellungspotential:</b> Durch bauliche Maßnahmen kann der Seitenarm wieder dotiert und eine Vernetzung mit dem Umland sowie dem angrenzenden Auwald hergestellt werden.</p> |

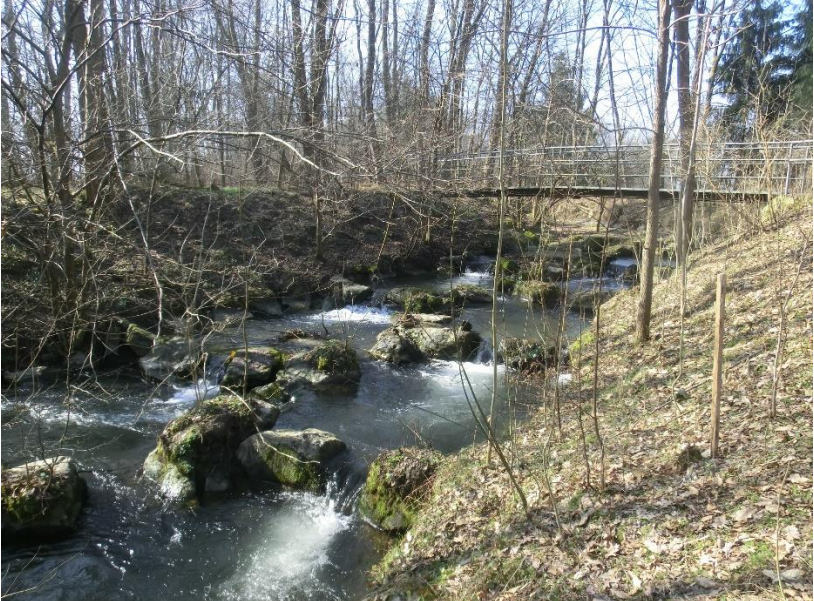
| Fotos | <p>Abbildung 12: Fischaufstiegshilfe Sassbach, Bereich Beckenpass</p> |

| Beschreibung | <p><b>Geschichte:</b> Die Fischaufstiegshilfe wurde für die Herstellung der Durchgängigkeit des Sassbaches errichtet. Da durch bereits umgesetzte Maßnahmen der Sassbach durchgängig ist, kann diese Ausleitung als Vernetzung des Mühlbaches mit dem Sassbach angesehen werden.</p> <p><b>Derzeitiger Status:</b> Die Fischaufstiegshilfe ist in Betrieb, die Dotation erfolgt mittels einer Aussparung in einer Betonmauer. Im oberen Bereich ist die Fischaufstiegshilfe als Beckenpass ausgeführt, im unteren Bereich als naturnahes Gerinne.</p> <p><b>Wiederherstellungspotential:</b> Aufgrund von zu großen Absturzhöhen zwischen den Becken (etwa 0,3 m) ist die Durchgängigkeit derzeit nicht gegeben. Durch die Umsetzung von einfachen Erd- und Steinarbeiten wäre die Herstellung der Durchgängigkeit möglich.</p> |

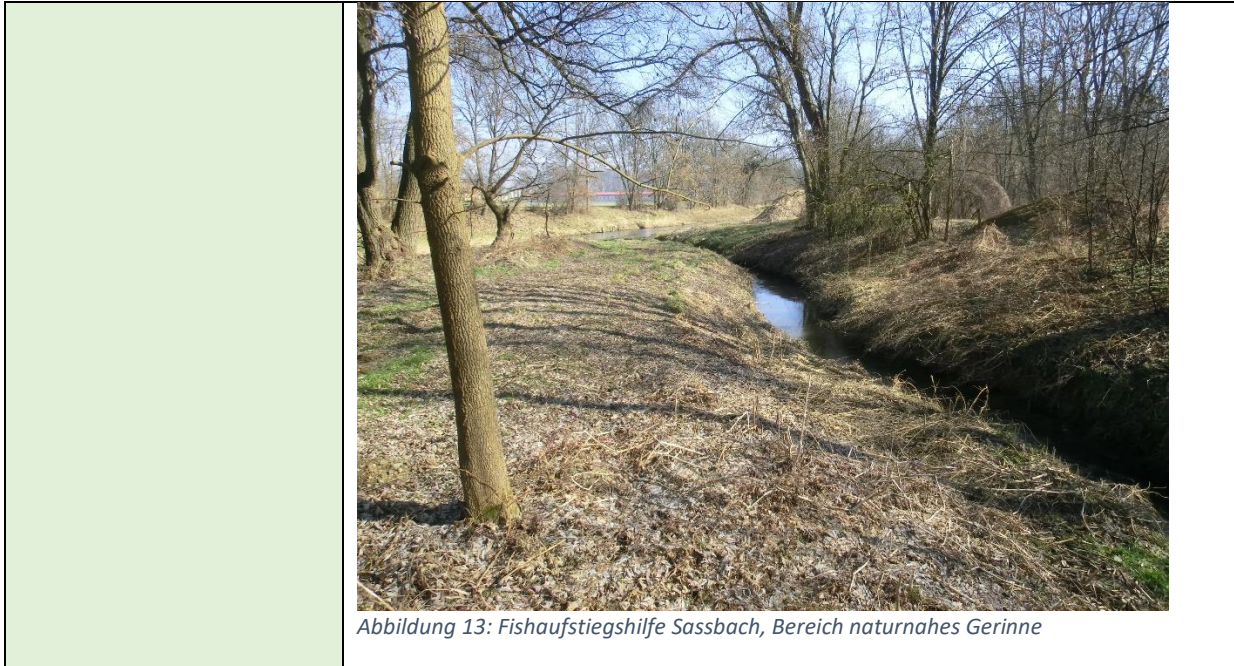
Abbildung 13: Fishaufstiegshilfe Sassbach, Bereich naturnahes Gerinne

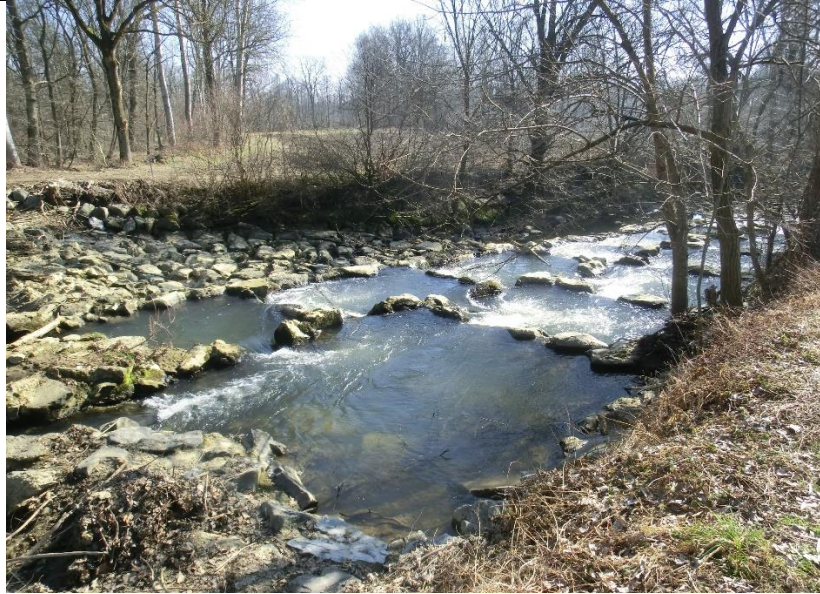
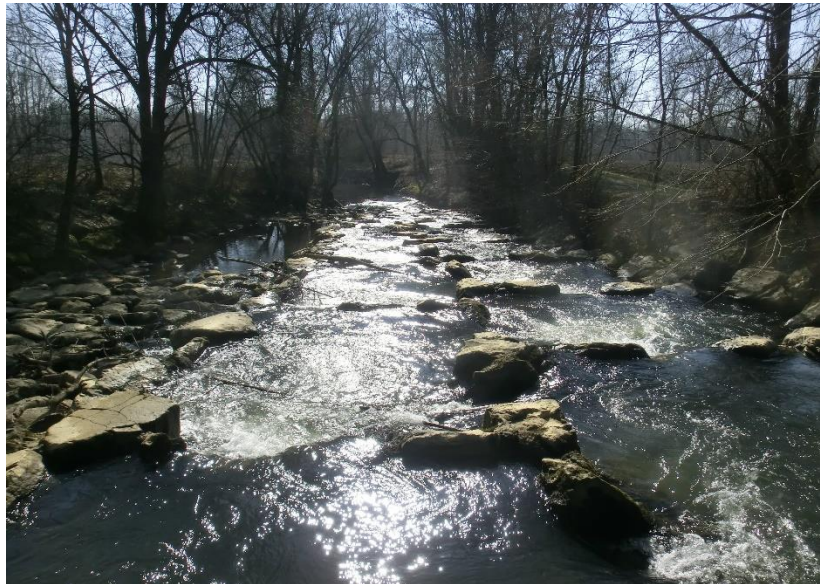
Abbildung 14: Rampenbauwerk zur Dotation des Murarmes

Abbildung 15: Rampenbauwerk zur Dotation des Murarmes

| Beschreibung | <p><b>Geschichte:</b> Der Murarm ist das Ausleitungsgerinne aus dem Mureck - Radkersburger Mühlbach und stellt die Verbindung zwischen dem Gnasbach und der Mur her. Hier fließen der Mühlbach und der Gnasbach gemeinsam und dotieren über ein Rampenbauwerk den Murarm.</p> <p><b>Derzeitiger Status:</b> Der Murarm wird über das Teilungsbauwerk und das Rampenbauwerk je nach Wasserstand im Mühlbach dotiert. Der Großteil der Höhendifferenz wird über einen Beckenpass überwunden. Im Abschnitt zwischen dem Rampenbauwerk und der Mur kann das Gerinne als Trapezgerinne mit lückenhaftem Uferbewuchs angesehen werden.</p> <p><b>Wiederherstellungspotential:</b> Durch Adaptierung des Auslaufbauwerkes kann die Dotation des Murarmes verringert werden. Durch entsprechende Maßnahmen ist dafür zu sorgen, dass die Rampe auch nach der Adaptierung durchgängig bleibt.</p> |

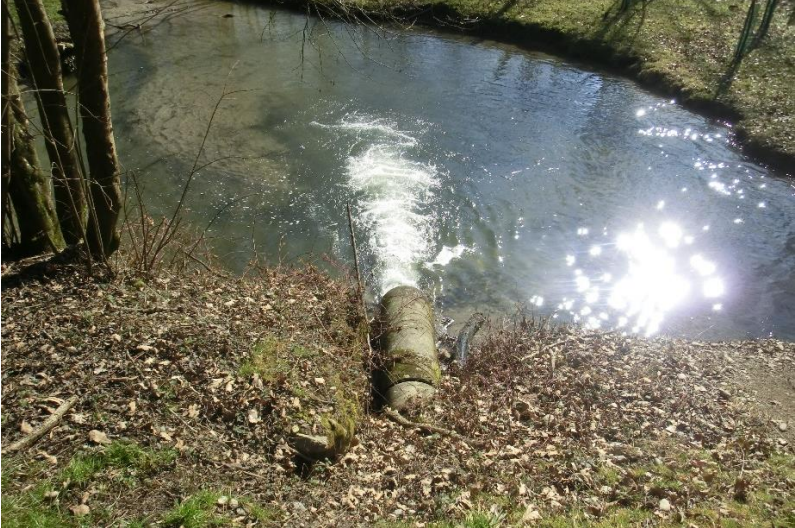
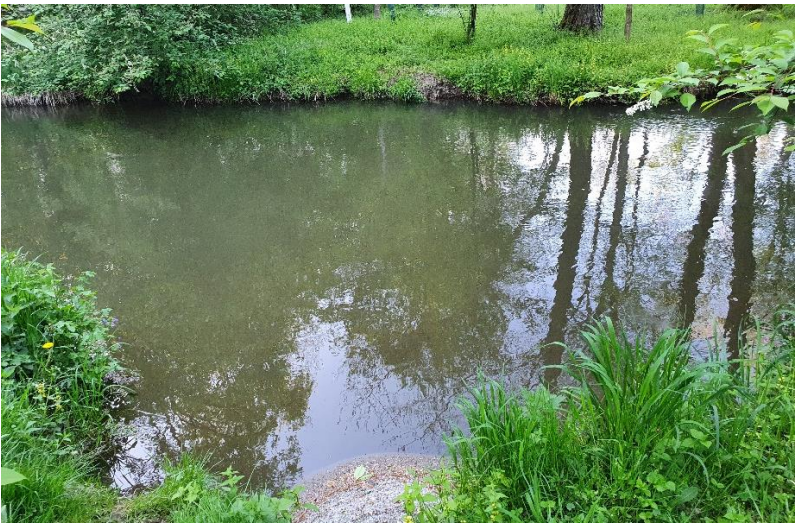
| <p>Fotos</p> | <p>Abbildung 16: Verrohrung zur Dotation des Langwiesenbaches</p> <p>Abbildung 17: Langwiesenbach, etwa bei km 1,0</p> |

| <p>Beschreibung</p> | <p><b>Geschichte:</b> Der Langwiesenbach ist ein Ausleitungsgerinne aus dem Mureck - Radkersburger Mühlbach und verbindet den Mühlbach mit der Mur.</p> <p><b>Derzeitiger Status:</b> Der Langwiesenbach wird über eine Verrohrung DN 300, je nach Wasserstand im Mühlbach, dotiert. Im anschließenden Bereich kann der Langwiesenbach als naturnahes Gerinne mit unterschiedlichen Tiefen- und Breitenvarianzen angesehen werden. Aufgrund der Lage des Langwiesenbaches im Auwald ist durchgehend Uferbewuchs vorhanden.</p> <p><b>Wiederherstellungspotential:</b> Die Dotation des Langwiesenbaches ist abhängig vom Durchfluss im Mühlbach und in der Mur. Da zu Niederwasserzeiten keine Dotation im Langwiesenbach erfolgt und das Gerinne dann auch trocken fällt, wäre die Optimierung der Dotation im Mureck-Radkersburger Mühlbach sinnvoll.</p> |

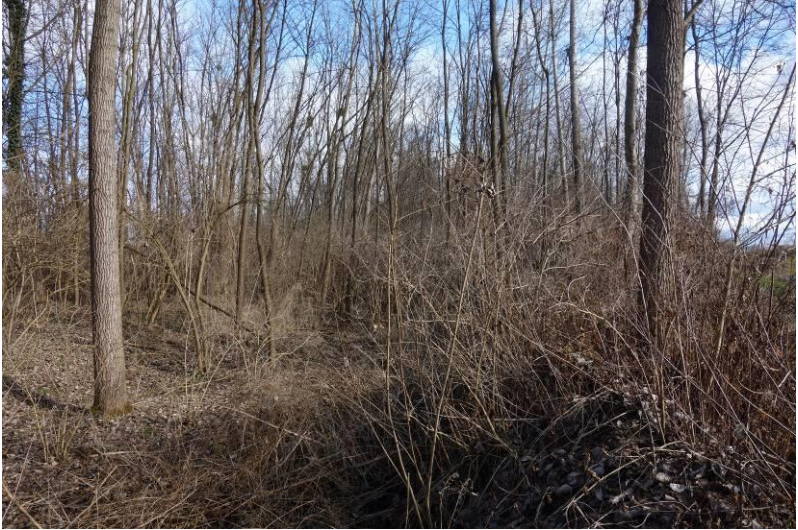
| Foto | <p>Abbildung 19: Heutzutage kann man das Flussbett des Vizjak-Kanals kaum sehen (Foto: Zupančič, 5.2.2020)</p> |

| Beschreibung | <p><b>Geschichte:</b> Der Mühlbach existiert seit Ende des 17. Jahrhunderts, aber seine Länge hat im Laufe der Zeit zugenommen und er hat bis zu 3 Mühlen angetrieben. Der Bach wird nicht mehr verwendet. Teile des ehemaligen Flussbettes sind noch lokal sichtbar.</p> <p><b>Derzeitiger Status:</b> Der Mühlbach ist nur auf einem Teil seiner früheren Länge sichtbar, d. h. auf dem Teil, der durch die Auenwälder führt (ca. 1/3 seiner früheren Länge). Ein Teil des Bachs, der heute über landwirtschaftlich genutzte Flächen führt, ist verfüllt. Der ehemalige Wasserlauf ist noch aus dem Kataster ersichtlich (Grundstück befindet sich in öffentlichem Besitz). In der lokalen Öffentlichkeit wird ein gewisses Sanierungspotenzial erkannt, der mögliche Nutzen und die Wissensbasis für weitere Maßnahmen sind jedoch gering.</p> |
